**Bericht**  
**des Ministeriums für Umwelt, Klima und Energiewirtschaft**  
**zum meldepflichtigen Ereignis**  
**„Nichtverfügbarkeit von zwei Notstromdieselaggregaten“**  
**vom 5. Juni 2019**  
**im Kernkraftwerk Philippsburg, Block 2 (KKP 2)**

(Stand: 07. Juni 2019)

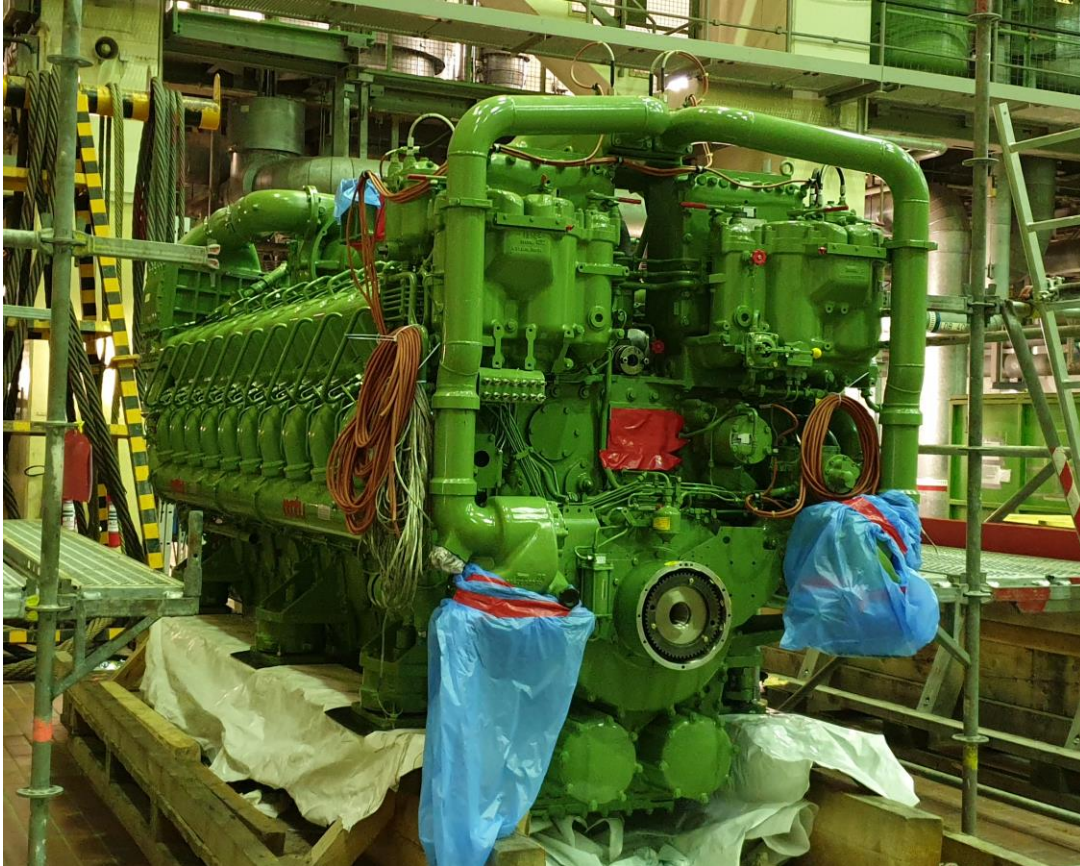
Abb. 2: ausgebautes Notstromdieselaggregat XJA20

Am 17.05.2019 kam es während einer wiederkehrenden Prüfung durch Ansprechen der Füllstandsüberwachung eines Kühlwasserausgleichsbehälters zur Schutzabschaltung des Notstromdieselmotors XJA20. Die Überprüfungen vor Ort ergaben einen Kühlwasseraustritt am Gehäuse des Abgasturboladers. Der komplette Notstromdieselmotor wurde gegen ein Reserveaggregat ausgetauscht. Der betroffene Abgasturbolader wurde zur Untersuchung zum Hersteller der Notstromdiesel gebracht. Bei der Erstuntersuchung wurden größere Schäden an der Läufergruppe des Abgasturboladers festgestellt. Es wurden verschobene bzw. lose Teile an der Läufergruppe des Abgasturboladers gefunden. Außerdem weist das Gehäuse des Abgasturboladers Risse auf. Die Untersuchungen laufen noch.

- Vorlage und gutachterliche Bewertung eines Untersuchungsberichtes hinsichtlich der Ursache des Schadens am Abgasturbolader des Notstromdiesels 20 (ME 1/2019). Dazu gehört der Untersuchungsbericht der Befundung incl. metallurgischer Untersuchungen. Es ist nachzuweisen, dass der Schaden nicht durch einen Riss am Gehäuse des Abgasturboladers verursacht wurde. Wenn der Schaden durch einen Fehler ausgehend von der Läufergruppe des Abgasturboladers verursacht wurde, ist nachzuweisen, dass dieser Fehler bei den Abgasturboladern der Notstromdiesel 10, 30 und 40 nicht vorliegt.

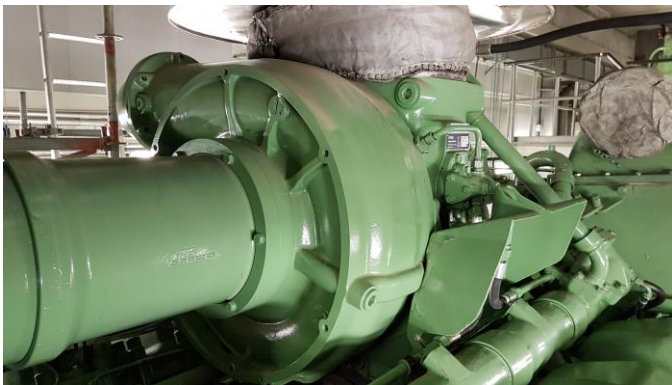
Abb. 3: Beispiel Abgasturbolader

Am 10.04.2018 wurde am Abgasturbolader des Notstromdieselmotors 10 eine interne Kühlwasserleckage festgestellt. Die nachfolgenden Untersuchungen haben gezeigt, dass die Kühlwasserleckage durch einen Riss im Gehäuse des Abgasturboladers verursacht wurde, der vermutlich durch wechselnde Temperaturbeanspruchungen entstanden ist. Bezüglich der Ursache dieses Ereignisses liegt der Aufsichtsbehörde noch kein abschließender Untersuchungsbericht der Materialuntersuchung des Gehäuses vor.

- Vorlage und gutachterliche Bewertung eines Untersuchungsberichtes hinsichtlich der Ursache für die Risse an den beiden Abgasturboladern des Notstromdiesels 10 (ME 1/2018 und ME 2/2019). Dazu gehören Untersuchungsberichte der Befundung incl. metallurgischer Untersuchungen. Eine Übertragbarkeit der Ursache der Risse auf die Abgasturbolader der anderen Notstromdiesel 20, 30 und 40 ist auszuschließen.

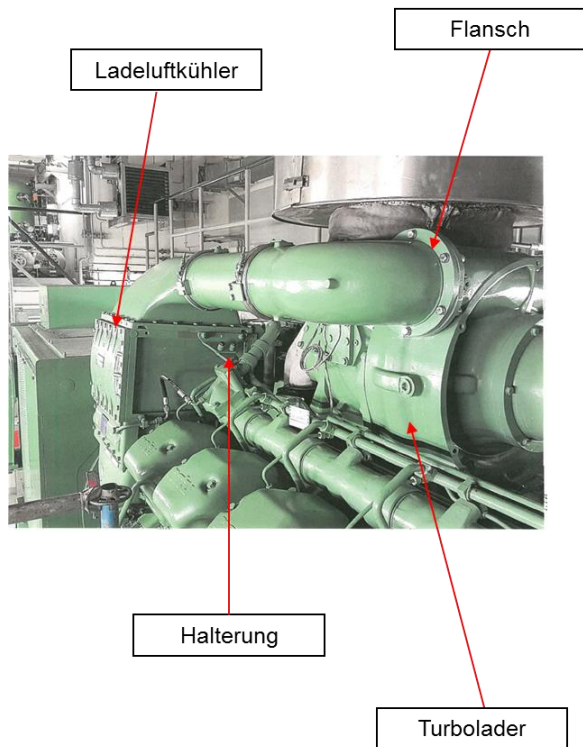
Abb. 4: Flanschverbindung zwischen Ladeluftleitung und Turbolader

Am 04.05.2018 wurde am Notstromdiesel 30 (XJA30) die 4-wöchentliche Wiederkehrende Prüfung „Lastlauf parallel zum Netz“ durchgeführt. Nach einem plötzlichen Leistungsabfall wurde der Diesel von Hand abgeschaltet. Ursache für den Leistungsabfall war ein Versagen einer Flanschverbindung zwischen Ladeluftleitung und Turbolader. Als Ursache für das Ereignis wurde ein Montagefehler an der Verbindungsleitung identifiziert. Bei der nachfolgenden Untersuchung wurden Anrisse an Halterungen der Ladeluftleitungen mehrerer Notstromdieselaggregate festgestellt. Die Halterungen wurden ausgetauscht und werden seitdem regelmäßig inspiziert. Außerdem wurden vom zugezogenen Sachverständigen Schwingungsmessun-

gen gefordert, um auszuschließen, dass ungünstige Schwingungsverhältnisse Schäden im Bereich der Abgasturbolader verursachen können. Die Ergebnisse dieser Messungen wurden der Aufsichtsbehörde und dem Sachverständigen im Mai 2019 durch den Betreiber vorgelegt. Eine Bewertung durch den Sachverständigen wird derzeit durchgeführt.

- Gutachterliche Bewertung des Berichts über die im Zusammenhang mit dem Schaden am Notstromdiesel 30 vorgelegten Schwingungsmessungen. Es ist auszuschließen, dass die Schäden an den Abgasturboladern oder Ladeluftleitungen der vier Notstromdieselaggregate durch ungünstige Schwingungsverhältnisse im Bereich der Abgasturbolader verursacht werden können.
