Bericht
des Ministeriums für Umwelt, Klima und Energiewirtschaft
zum meldepflichtigen Ereignis
„Nichtverfügbarkeit von zwei Notstromdieselaggregaten“
vom 5. Juni 2019
im Kernkraftwerk Philippsburg, Block 2 (KKP 2)

(Stand: 07. Juni 2019)

(Ergänzung der Punkte 5 bis 8 – Stand März 2021)

MINISTERIUM FÜR UMWELT, KLIMA UND ENERGIEWIRTSCHAFT

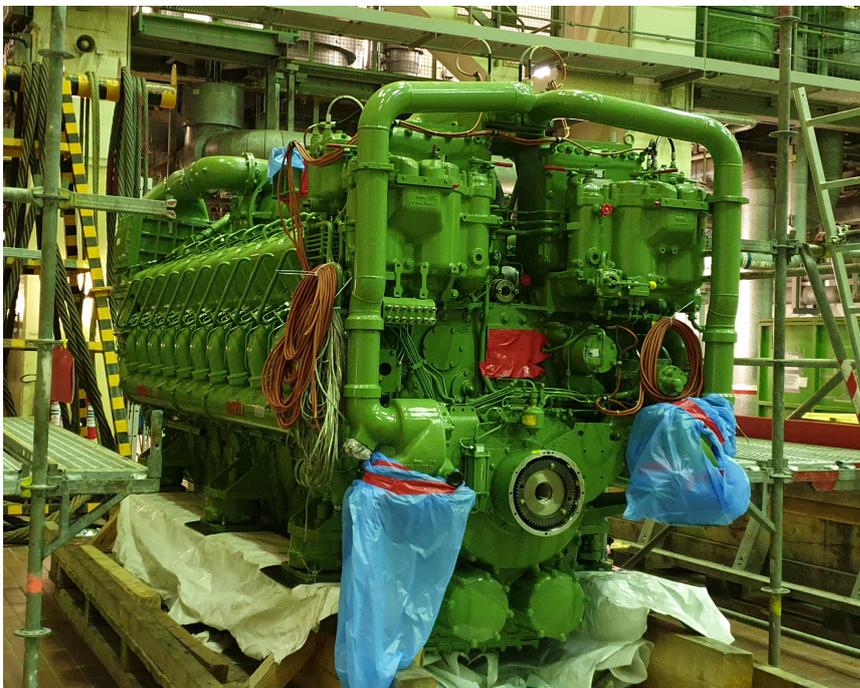
Abb. 2: ausgebautes Notstromdieselaggregat XJA20

Am 17.05.2019 kam es während einer wiederkehrenden Prüfung durch Ansprechen der Füllstandsüberwachung eines Kühlwasserausgleichsbehälters zur Schutzabschaltung des Notstromdieselmotors XJA20. Die Überprüfungen vor Ort ergaben einen Kühlwasseraustritt am Gehäuse des Abgasturboladers. Der komplette Notstromdieselmotor wurde gegen ein Reserveaggregat ausgetauscht. Der betroffene Abgasturbolader wurde zur Untersuchung zum Hersteller der Notstromdiesel gebracht. Bei der Erstuntersuchung wurden größere Schäden an der Läufergruppe des Abgasturboladers festgestellt. Es wurden verschobene bzw. lose Teile an der Läufergruppe des Abgasturboladers gefunden. Außerdem weist das Gehäuse des Abgasturboladers Risse auf. Die Untersuchungen laufen noch.

Es wurde nachgewiesen, dass der Schaden am Notstromdiesel 20 (ME 1/2019) nicht durch einen Riss am Gehäuse des Abgasturboladers verursacht wurde.

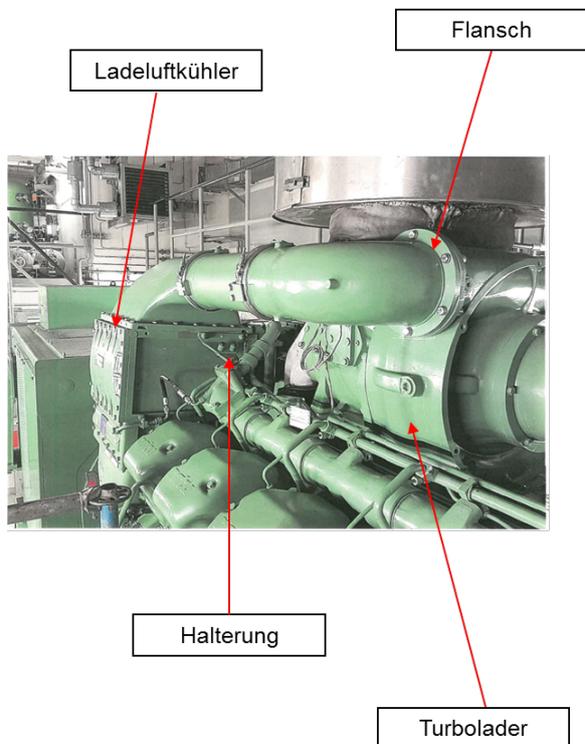
Am 04.05.2018 wurde am Notstromdiesel 30 (XJA30) die 4-wöchentliche Wiederkehrende Prüfung „Lastlauf parallel zum Netz“ durchgeführt. Nach einem plötzlichen Leistungsabfall wurde der Diesel von Hand abgeschaltet. Ursache für den Leistungsabfall war ein Versagen einer Flanschverbindung zwischen Ladeluftleitung und Turbolader. Als Ursache für das Ereignis wurde ein Montagefehler an der Verbindungsleitung identifiziert. Bei der nachfolgenden Untersuchung wurden Anrisse an Halterungen der Ladeluftleitungen mehrerer Notstromdieselaggregate festgestellt. Die Halterungen wurden ausgetauscht und werden seitdem regelmäßig inspiziert. Außerdem wurden vom zugezogenen Sachverständigen Schwingungsmessun-

Abb. 4: Flanschverbindung zwischen Ladeluftleitung und Turbolader

Bezüglich der Schadensursache am Notstromdiesel 30 (ME 2/2018) wurden Montagefehler an der Verbindungsleitung zwischen Ladeluftleitung und Turbolader identifiziert. Aufgrund der Schadensursache resultierte keine Übertragbarkeit auf die anderen Notstromdiesel durch ungünstige Schwingungsverhältnisse.

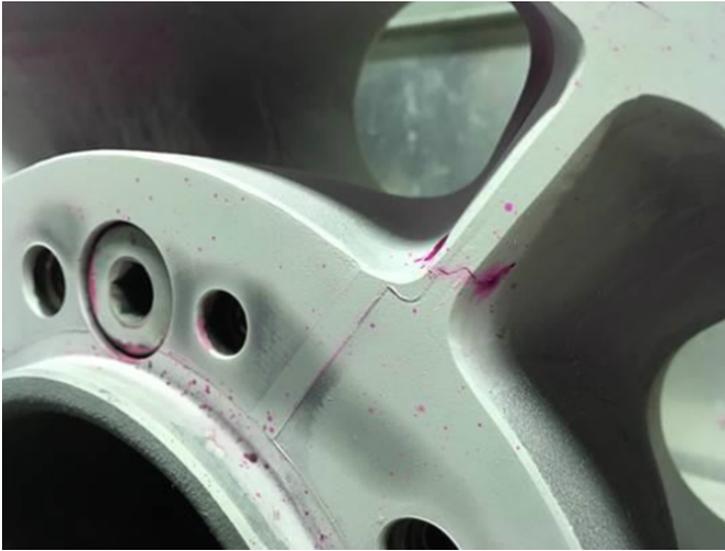
Die werkstofftechnischen Untersuchungen zur Ermittlung der Ursache für die Risse in den Einströmgehäusen der Abgasturbolader des Notstromdiesels 10 wurden fortgeführt. Der Betreiber und die Herstellerfirma werteten Betriebserfahrungen aus und führten instrumentierte Probeläufe der Notstromdieselaggregate sowie wärmetechnische Untersuchungen und numerischen Analysen durch. Als Schadenursache wurde für beide Einströmgehäuse Werkstoffermüdung durch hohe thermisch induzierte Beanspruchungen festgestellt.

Abb. 5: Rissanzeige in einem Steg des Abgaseinströmgehäuses des Abgasturboladers des Diesels 10

Bei der Auswertung der Betriebshistorie des Notstromdiesels 10 wurde festgestellt, dass im November 2016 bei einem Lastlauf die Motorkühlwasserdrücke hinter den motorinternen Kühlwasserpumpen unterhalb der üblichen Werte lagen. Eingeleitete Inspektionen sowie Testläufe zeigten, dass sich ein Fremdkörper in der Leitung vom Kühlwasserausgleichsbehälter zu den Motorkühlwasserpumpen befand. Dieser Fremdkörper wurde entfernt, beim anschließenden Probelauf befanden sich die Motorkühlwasserdrücke wieder im Normalbereich. Der Fremdkörper in der Leitung 2016 hatte jedoch die Behinderung einer gleichmäßigen Wärmeabfuhr und damit eine Erhöhung der Bauteiltemperaturen in den Abgaseinströmgehäusen des Abgasturboladers zur Folge. Die Start-Stopp-Zyklen der Testläufe und der nachfolgenden wiederkehrenden Prüfungen des Diesels führten zur Entstehung der Risse bis hin zu den internen Kühlwasserleckagen. Dies wurde durch umfangreiche wärmetechnische Untersuchungen und numerischen Analysen bestätigt. Es konnte gezeigt werden, dass die Übertragbarkeit der Ursache der Risse des Diesels 10 auf die Abgasturbolader der anderen Notstromdiesel ausgeschlossen werden kann. Der Sachverständige hat dies durch eigene Vergleichsrechnungen bestätigt.

Für die Ermittlung der genauen Ursache für die Risse an den Abgasturboladern des Notstromdiesels 10 (ME 1/2018 und ME 2/2019) waren längerfristig aufwendige Untersuchungen notwendig. Es wurden daher vorsorglich die Einströmgehäuse der Abgasturbolader aller vier Notstromdieselaggregate gegen neue geprüfte Bauteile ausgetauscht. Die Untersuchungen der betroffenen Abgasturbolader sowie die Reparatur- und Austauscharbeiten erfolgten im Beisein von Sachverständigen und der Aufsichtsbehörde.
