**Bericht des  
Ministeriums für Umwelt, Klima und Energiewirtschaft  
zur Aufarbeitung von drei Ereignissen im  
Kernkraftwerk Philippsburg, Block 2 (KKP 2)  
in den Jahren 2009 und 2010**

MINISTERIUM FÜR UMWELT, KLIMA UND ENERGIEWIRTSCHAFT

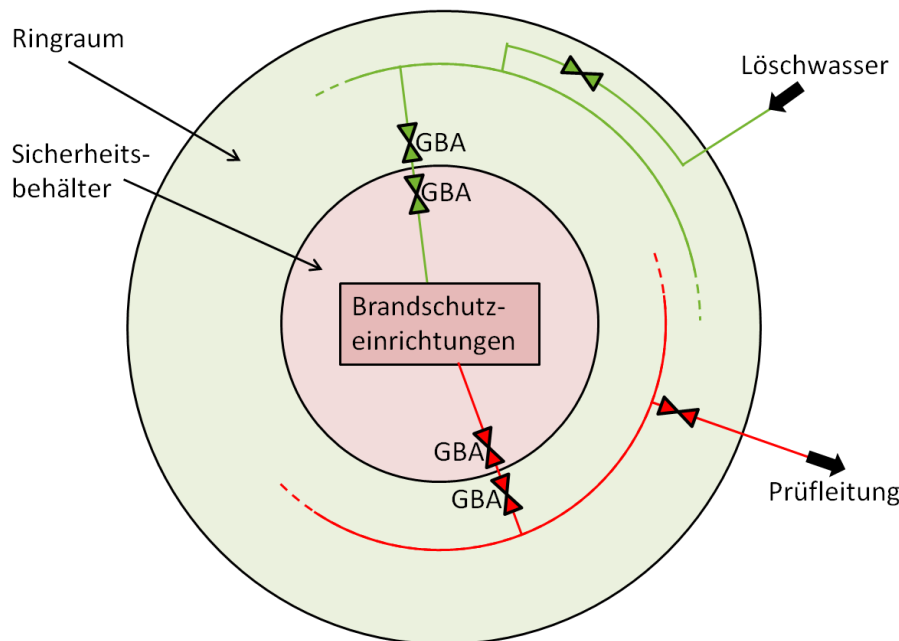
Skizze 1.1:  
schematische Darstellung des Feuerlöschsystems

Die Brandschutzeinrichtungen im Ringraum und im Sicherheitsbehälter werden von außen mit Löschwasser versorgt (Ventile offen, grün dargestellt). Bei Prüfungen an den Löscheinrichtungen wird Wasser über die Löschwasserleitung zugeführt und über die normalerweise geschlossene Prüfleitung (rot dargestellt) wieder abgeführt.

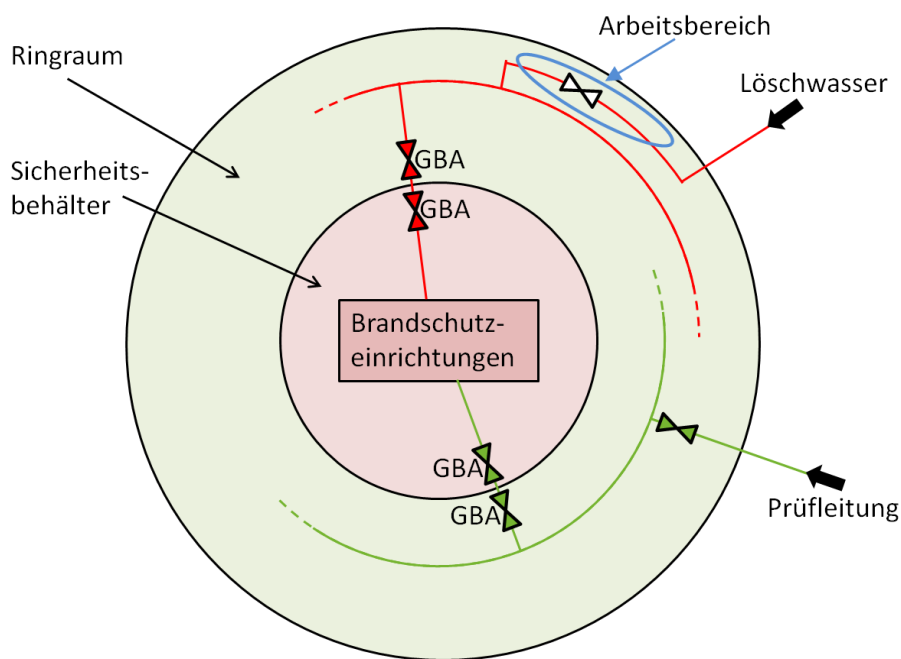
Skizze 1.2:  
Versorgung von  
Brandschutzeinrich-  
tungen über die Prüf-  
leitung

Grundsätzlich ist es möglich, die Brandschutzeinrichtungen auch „rückwärts“ über die Prüfleitung mit Löschwasser zu versorgen (s. Skizze 1.2). Diese Ersatzmaßnahme (Versorgung der Brandschutzeinrichtungen über die Prüfleitung) ist in den schriftlichen betrieblichen Regelungen aufgeführt, aber nicht detailliert beschrieben. Zur Durchführung solcher Ersatzmaßnahmen sind Freischaltungen notwendig, zudem kann das Verlegen von Schlauchverbindungen erforderlich sein.

Im Rahmen der Durchführung einer Änderungsanzeige war unter anderem geplant, die Feuerlöschwassereinspeisung im Reaktorgebäuderingraum im Hinblick auf das Szenario „Anlageninterne Überflutung“ zu optimieren. Dazu sollten u. a. die Armatur SGA57AA001 und die anschließende Rohrleitung getauscht werden (in Skizze 1.2 als Arbeitsbereich markiert).

Während der Durchführung der Arbeiten im Jahr 2009 war eine Löschwasserversorgung der Brandschutzeinrichtungen im Sicherheitsbehälter und im Ringraum für 16 Tage auf dem üblichen Weg nicht möglich. Daher erfolgte die Ersatzbespeisung über die Prüfleitung (s. Skizze 1.2). Dazu wurden u. a. die in der Skizze grün markierten Armaturen geöffnet. Die Planung der dafür notwendigen Freischaltungen erfolgte mit dem EDV-gestützten Betriebsführungssystem (BFS). Der Ersteller der Planung bemerkte nicht, dass das System bei den beiden Gebäudeabschlussarmaturen automatisch neben der Stellung „offen“ auch „unscharf“ eingetragen hatte. Bei der Durchführung der Freischaltung durch die Schicht wurden daher die beiden in Reihe liegenden Gebäudeabschlussarmaturen nicht nur geöffnet, sondern auch in Offenstellung elektrisch unscharf geschaltet. Dies bedeutet, dass die Armaturen elektrisch nicht verfahrbar waren und somit im Anforderungsfall nicht automatisch geschlossen hätten. Die nachfolgende Schicht hat diesen Zustand bemerkt und korrigiert.

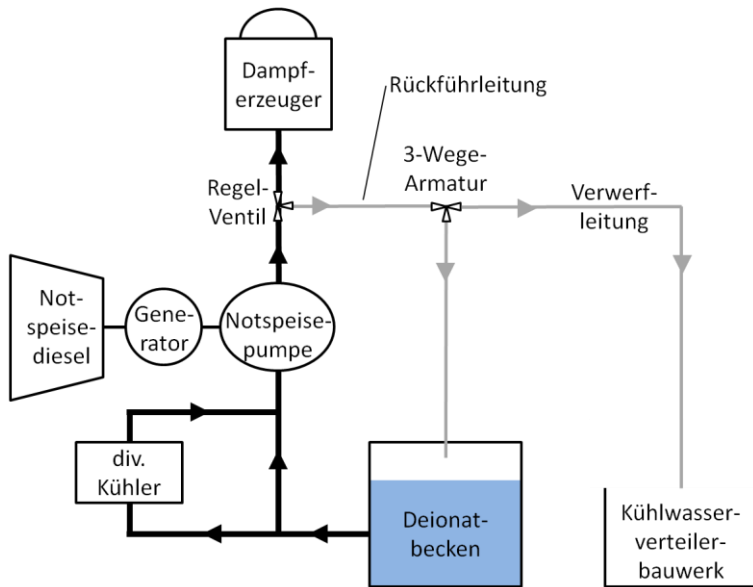
### Skizze 2.1

Funktionsweise des Notspeisesystems zu Störfallbeginn (schematische Darstellung)

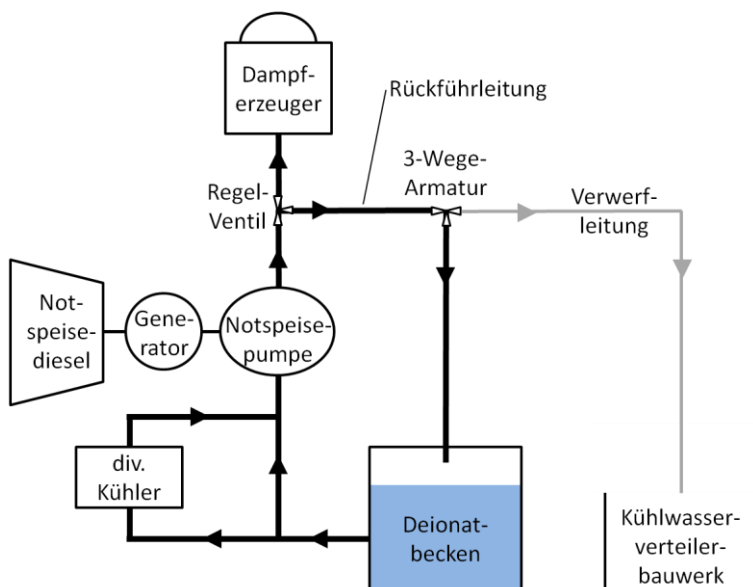
### Skizze 2.2

Die Notspeisepumpe muss eine bestimmte Menge Wasser fördern, um keinen Schaden zu nehmen – die sogenannte Mindestmenge. Ist die Nachspeisemenge in dem Dampferzeuger geringer als die Mindestmenge der Pumpe, so wird das „zu viel“ geförderte Wasser über das Regelventil nach der Pumpe abgezweigt und über die Rückführleitung in das Deionatbecken zurückgeführt (siehe Skizze 2.2).

Funktionsweise des Notspeisesystems – Nachspeisemenge kleiner Mindestmenge der Notspeisepumpe

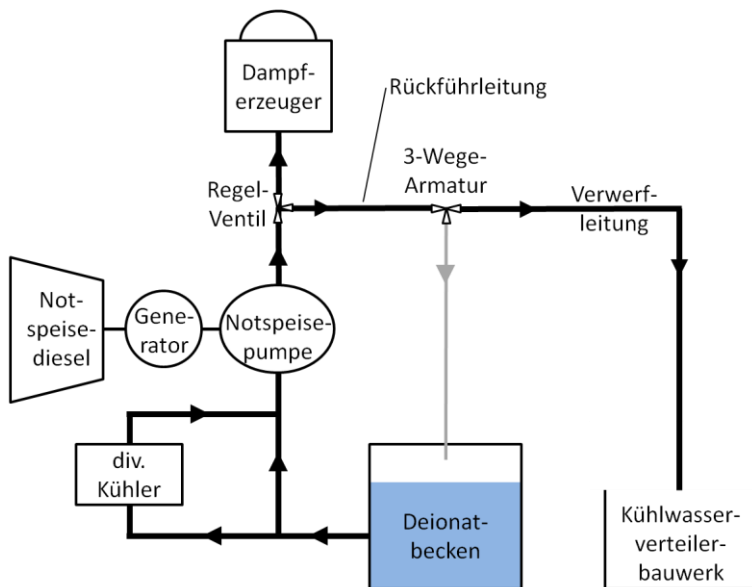
### Skizze 2.3

Das Wasser wird u. a. durch das Motorkühlwasser des Diesels aufgewärmt. Damit erwärmt sich durch die Rückförderung allmählich auch der Inhalt des Deionatbeckens. Bei Erreichen von 30°C im Deionatbecken gilt der gesamte Notspeisestrang gemäß Betriebshandbuch (BHB) als ausgefallen. Um den (unterstellten) Ausfall zu vermeiden, wird bereits bei 26°C das zurückgeführte Wasser verworfen. Dazu wird eine 3-Wege-Armatur in der Rückführleitung automatisch von der betrieblichen Leittechnik (also nicht vom Reaktorschutz) umgestellt. Das Wasser fließt nun nicht mehr ins Deionatbecken, sondern wird über die Verwerfleitung in das Kühlwasserverteilerbauwerk gefördert und von dort an den Rhein abgegeben (siehe Skizze 2.3).

Funktionsweise des Notspeisesystems - Nachspeisemenge kleiner Mindestmenge der Notspeisepumpe und Temperatur Deionatbecken größer 26°C

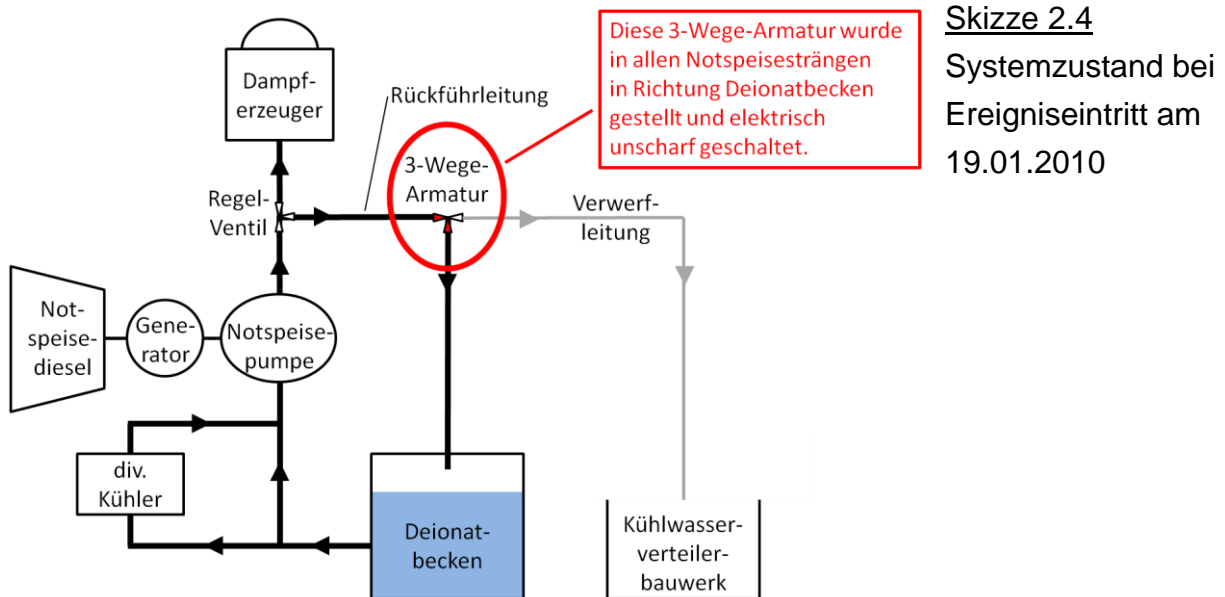
Skizze 2.4  
Systemzustand bei  
Ereigniseintritt am  
19.01.2010

gebäude zurücklaufen kann. In das Kühlwasserverteilerbauwerk läuft auch eine Rohrleitung des Notspeisesystems. Um sicherzustellen, dass durch diese kein Wasser in das Bauwerk gelangt und während der Tätigkeit aus dem Bauwerk über die geöffnete Rohrleitung in das Reaktorhilfsanlagegebäude zurücklaufen kann, wurden am 19.01.2010 im Notspeisesystem die vier 3-Wege-Armaturen in Richtung Deionatbecken gestellt und elektrisch unscharf geschaltet (siehe Skizze 2.4).

Um bei einer Anforderung des Notspeisesystems die Umschaltung der 3-Wege-Armaturen dennoch zu gewährleisten, wurde im sogenannten Tagesprogramm der Schichtmannschaft festgeschrieben, dass im Anforderungsfall diese Armaturen zu normalisieren sind.

Am 22.01.2010 wurde im Rahmen eines Betreiber-internen Fachgesprächs erkannt, dass diese Ersatzmaßnahme für die sehr seltenen Ereignisse Flugzeugabsturz und Explosionsdruckwelle als nicht wirksam anzusehen ist. In diesen beiden Fällen muss aufgrund der geforderten 10-Stunden-Autarkie unterstellt werden, dass 10 Stunden lang keine Handeingriffe erfolgen (also auch die Anweisung des Tagesprogramms nicht ausgeführt werden kann). Daher hat der Kerntechnische Sicherheitsbeauftragte (KSB) der Anlage am 22.01.2010 den Leiter der Anlage (LdA) informiert. Dieser hat dann entschieden, den Zustand für die 3-Wege-Armaturen zu normalisieren. Die Normalisierung wurde am 22.01.2010 durchgeführt.

Sicherheitstechnisch hat der Sachverhalt eine potentielle Bedeutung, da die Beherrschung der sehr seltenen Ereignisse Flugzeugabsturz und Explosionsdruckwelle aufgrund der festgelegten Werte als nicht sicher gegeben anzusehen gewesen wäre.

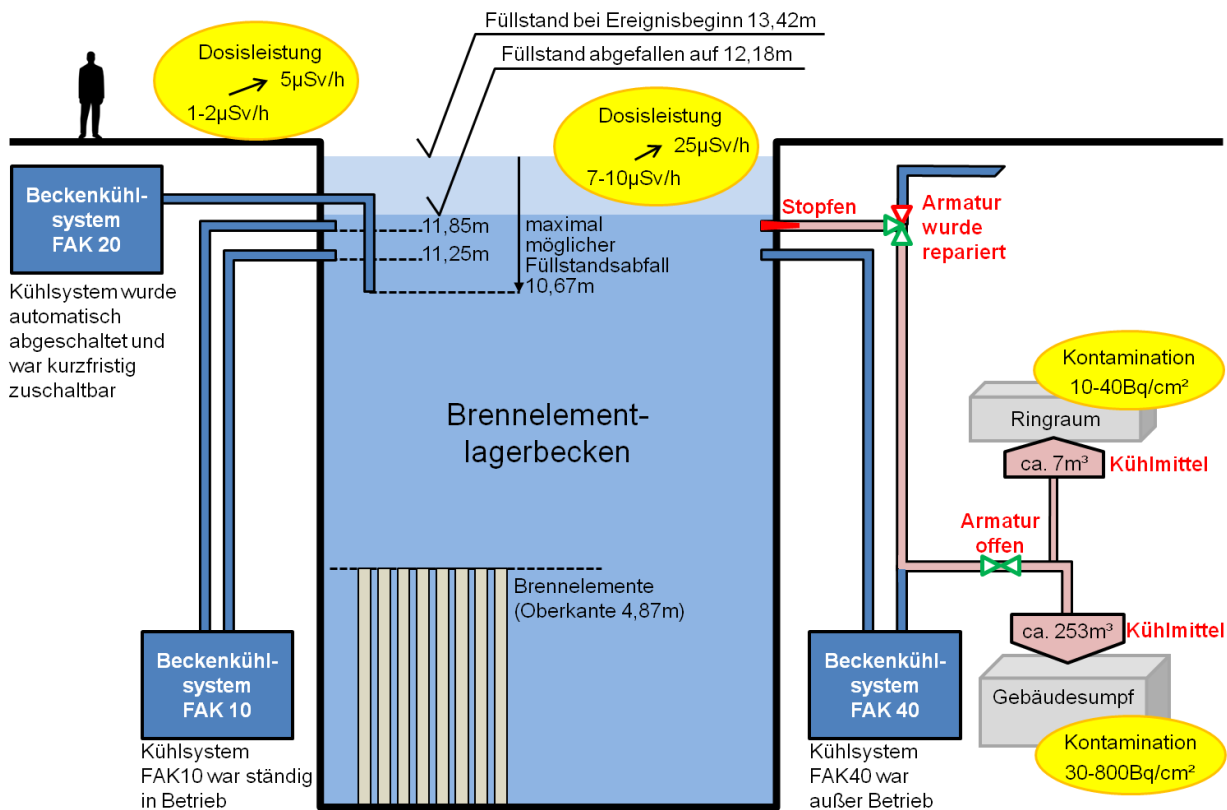
Skizze 3.1:

Schematische Darstellung der Kühlung des Brennelementlagerbeckens und des Ereignisses vom 17.06.2010

Aufgrund einer fehlerhaft offenen Armatur im anschließenden JNA-System (in Skizze 3.1 grün dargestellt) lief beim Ziehen des Stopfens Wasser direkt in den Gebäudesumpf und über offene Entwässerungsleitungen auch in den Ringraum. Dabei entwickelte sich ein starker Sog, so dass der Stopfen in die Rohrleitung gezogen wurde und dort verkannte. Die Mannschaft erkannte rasch, dass Wasser über FAK40 und JNA40 vom Brennelementlagerbecken entweicht. Es wurde sofort begonnen, die fehlerhaft offene Armatur zu schließen. Das Schließen der Armatur erfolgte von Hand, da der elektrische Antrieb nach Wartungsarbeiten noch nicht einsatzbereit war. Der Vorgang dauerte ca. 45 Min. Vom Schließen der zuvor reparierten Dreiwegearmatur (s. Skizze 3.1) wurde nach plausibler Angabe des Betreibers abgesehen, um eine Beschädigung zu vermeiden.

In der Zeit fiel der Beckenfüllstand um 1,24 m von 13,42 m auf 12,18 m. Bei 13,05 m erfolgte auslegungsgemäß die notstandsichere Verriegelung der Beckenkühlung FAK20, die jedoch kurzfristig durch die Mannschaft wieder in Betrieb hätte genommen werden können. Das Beckenkühlsystem FAK10 lief die ganze Zeit.

Das Wasser lief größtenteils in den Gebäudesumpf (ca. 253 m<sup>3</sup>), ca. 7 m<sup>3</sup> liefen in den Ringraum. Es wurden keine Personen kontaminiert, es kam auch nicht zu Personenschäden.
