KKP 2

**Sicherheitstechnische Bewertung des Ereignisses
„Wasserverlust aus dem Brennelementlagerbecken
(Ereignisdatum: 17.6.2010)“**

Physikerbüro Bremen

Bremen, den 11. Januar 2013

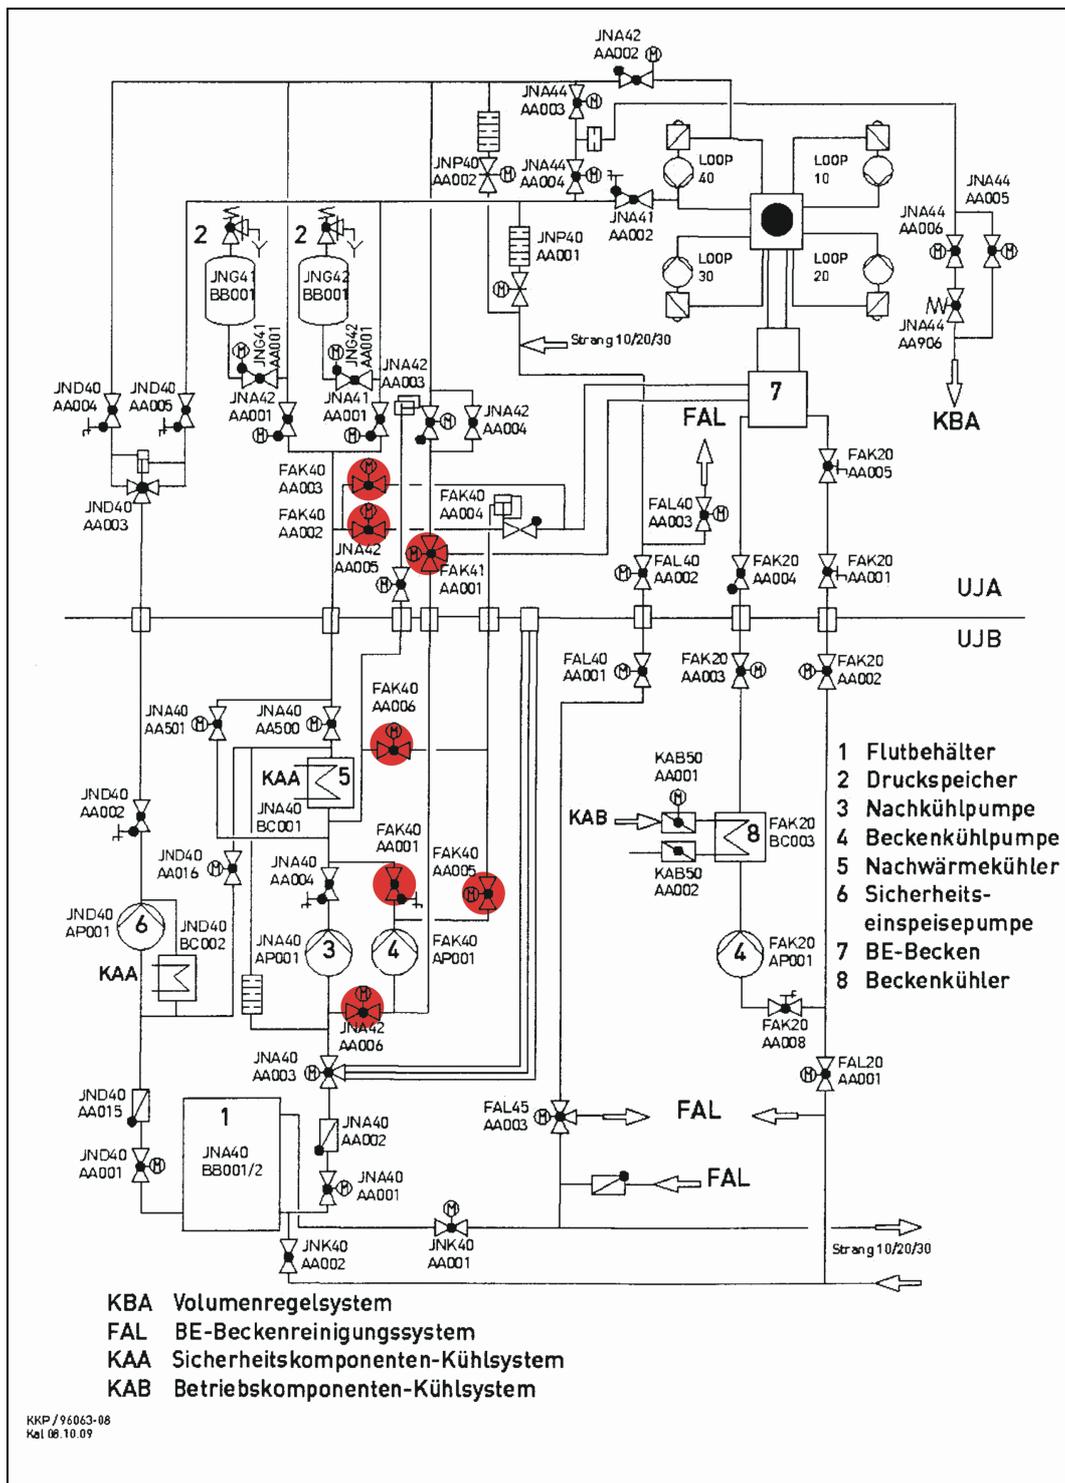
Abbildung 2: Prinzipschaltbild JN (Strang 40), FAK40 und FAK20 (entnommen aus /6/) mit farblicher Markierung der ereignisrelevanten Armaturen

Von Bedeutung für den Ereignisablauf sind die bestehenden Verbindungen zwischen den Systemen FAK40 und JNA40 sowie die Armaturen, die im Zuge der Trennung der beiden Systeme zu stellen waren. Es handelt sich hierbei um fünf FAK Absperrarmaturen (Dreiwegearmatur FAK41 AA001 in der Entnahmeleitung des Beckenkühlsystems, die vier Armaturen FAK40 AA002/003/005/006 in bzw. mit Verbindung zur Rückspeiseleitung des Beckenkühlsystems), die Armatur JNA42 AA006 in der saugseitigen Verbindungsleitung zwischen Nachkühl- und Beckenkühlpumpe sowie die Armatur FAK40 AA001 auf der Druckseite der Beckenkühlpumpe. Die Positionen der einzelnen Armaturen sind anhand des Prinzipschaltbild JN erkennbar – siehe Abbildung 2, die o. g. Armaturen sind darin farblich gekennzeichnet.

Im vorliegenden Fall umfassten die geplanten Instandhaltungsarbeiten auch Tätigkeiten an den Armaturen FAK41 AA001 (Stellantrieb) und FAK40 AA002/003/005/006 (Stellantrieb) sowie an dem eigenmediumgesteuerten Rückschlagventil FAK40 AA004 (Armatureninspektion). Für die Gesamtheit der geplanten Arbeiten mussten die Systeme FAK40 und JNA40 inklusive der Anschluss-

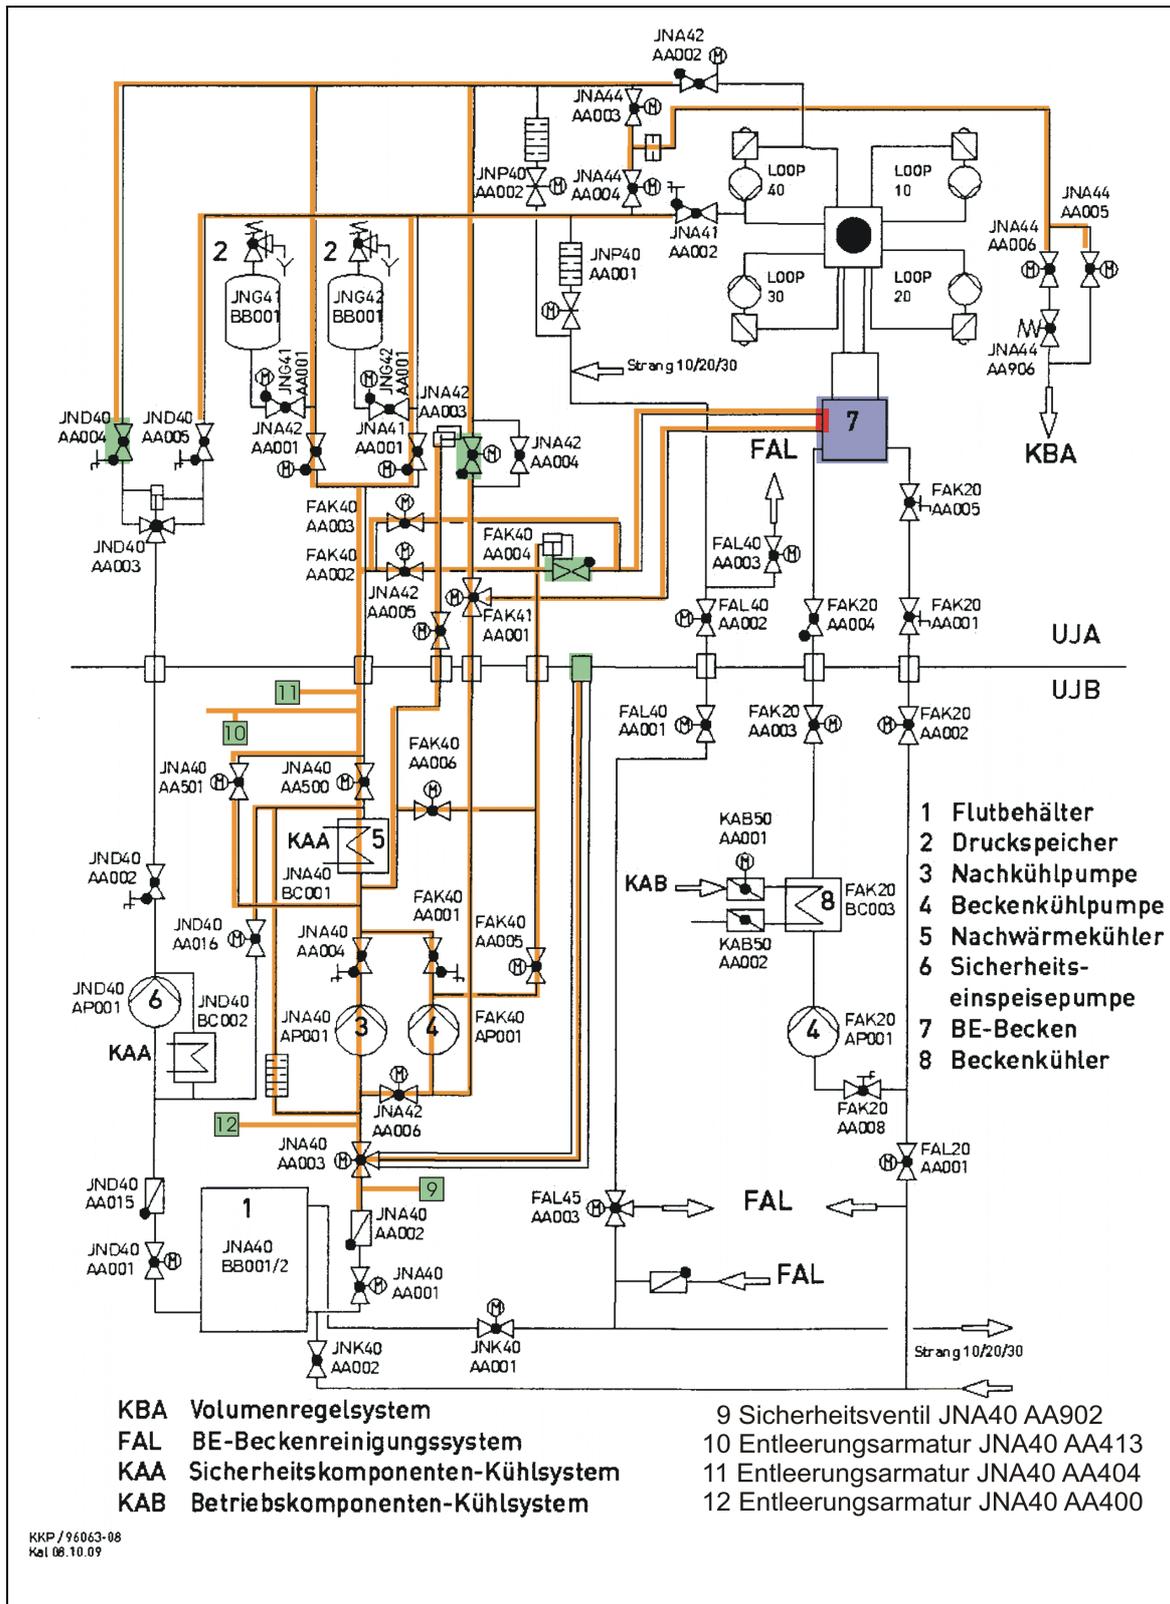
Abbildung 3: Systemkonfiguration gemäß Freischaltplanung während den Arbeiten an JNA40/FAK40 mit gesetzten Dichtstopfen¹

Die resultierende Systemkonfiguration ist überblicksartig in Abbildung 3 dargestellt. Die Abbildung basiert auf den in /5/ angegebenen Armaturenstellungen (inklusive möglicher Stellungsänderungen infolge von Arbeiten an Armaturen). Eingetragen sind zusätzlich die Armaturen, die gemäß der Arbeits- und Freischaltplanung /3/, /5/, /11/ potenziell zum Ringraum hin geöffnet waren. Für die Dreiwegearmatur JNA40 AA003 (Sumpfarmatur) war in der Freischaltplanung /5/ eine Kennzeichnung mit einem weißen Hinweiszettel vorgesehen. Dies bedeutet gemäß /11/, dass im Rahmen der an der Armatur durchzuführenden Arbeiten die Stellung verändert werden konnte. Daher ist in Abbildung 3 eine Verbindung vom Sicherheitsbehältersumpf zum Ringraum eingezeichnet (entsprechend der zum Ereigniszeitpunkt vorliegenden Zwischenstellung – siehe die Darstellung zur Phase 3).

¹ Die Dichtstopfen sind in der Skizze im BE- Lagerbecken platziert und rot markiert. Der durch die Stopfen vom BE- Lagerbecken getrennte, ansonsten aber verbundene und geöffnete Systembereich von JNA40/FAK40 ist ocker markiert. Großarmaturen, die inspiziert werden sollten, sind grün markiert. Ebenfalls grün markiert sind der Saugstutzen im Sicherheitsbehältersumpf sowie potenziell zum Ringraum hin geöffneten Armaturen (zusätzlich nummeriert).

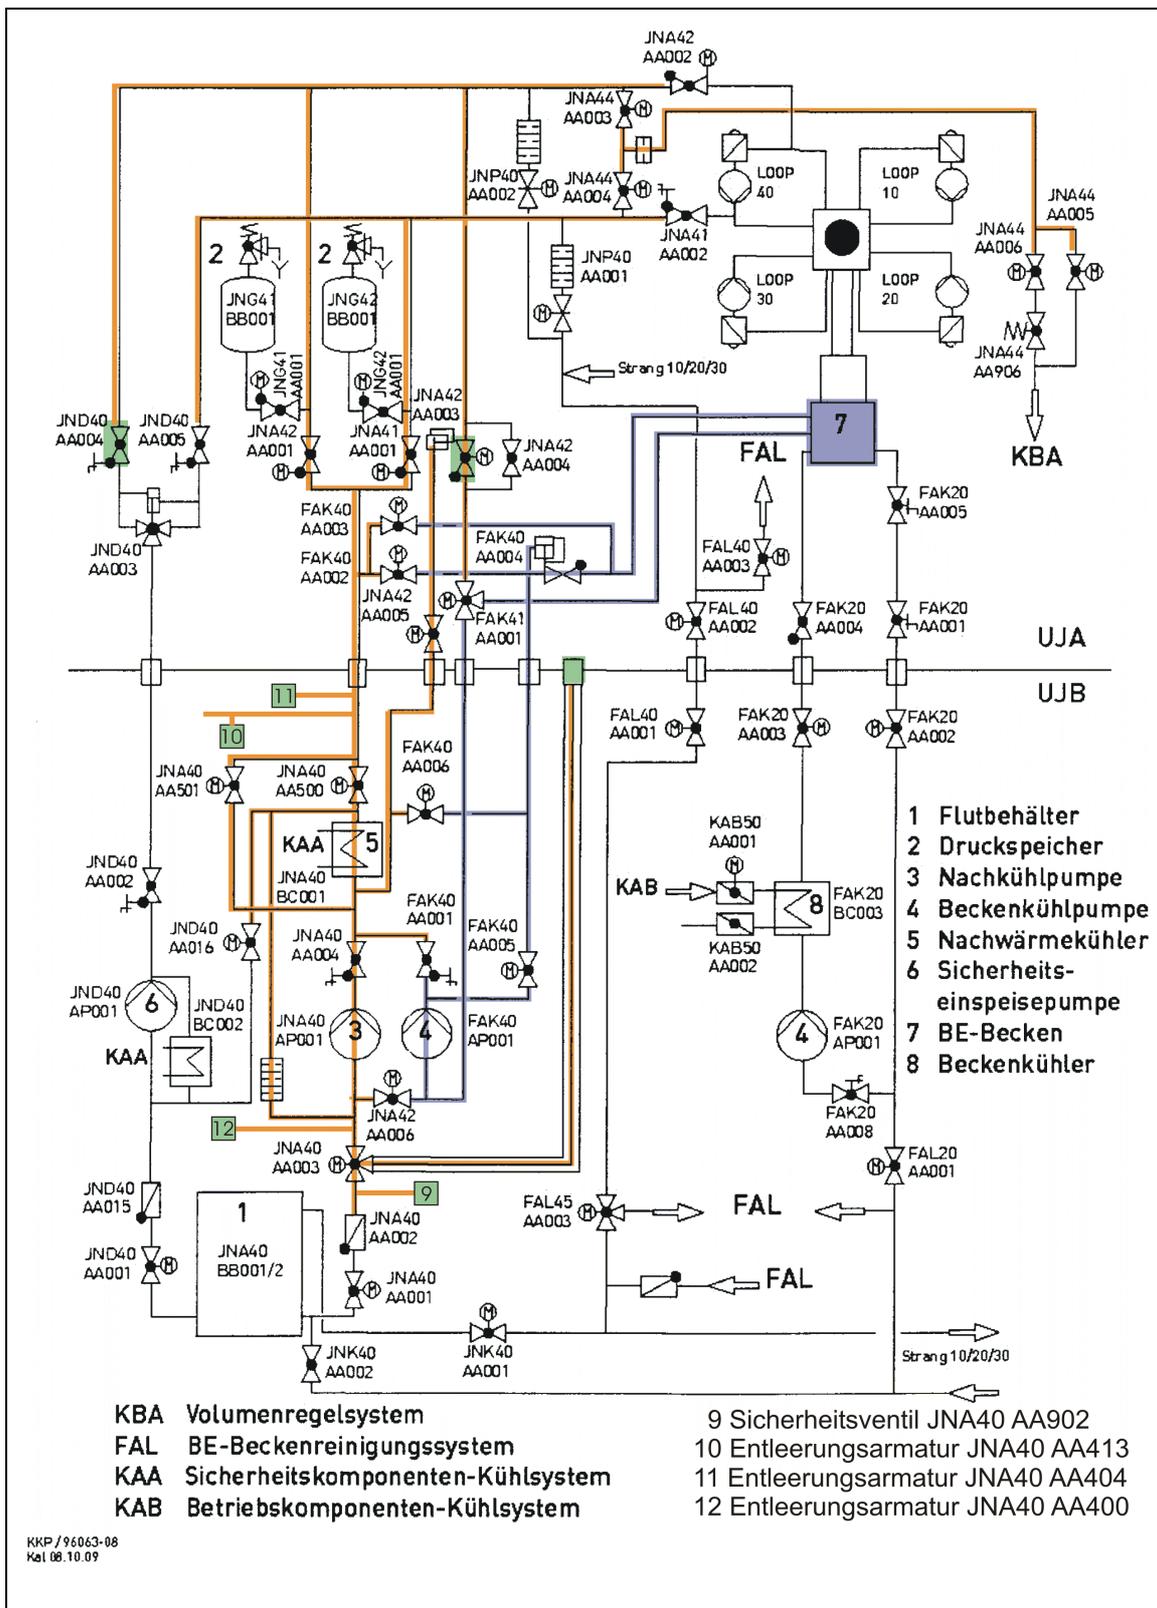
Abbildung 4: Beabsichtigte Systemkonfiguration gemäß Freischaltplanung unmittelbar nach dem Ziehen der beiden Dichtstopfen³

Die sich aus der Freischaltplanung (NLS 2 und FSS 3) bei ordnungsgemäßer Umsetzung ergebende Systemkonfiguration unmittelbar nach dem Ziehen der beiden Dichtstopfen ist überblicksartig in Abbildung 4 dargestellt. Erkennbar ist die sich ergebende Trennung der mit dem BE- Lagerbecken verbundenen und mit Kühlmittel gefüllten Rohrleitungen des Systems FAK40 vom geöffneten Teil des Systems JNA40 durch die FAK Absperrarmaturen sowie die geschlossenen Armaturen JNA42 AA006 und FAK40 AA001.²

³ Der Rohrleitungsbereich von FAK40, in den bei korrekter Umsetzung der Freischaltplanung Kühlmittel hätte einströmen können, ist blau markiert. Der davon getrennte, noch freigeschaltete und geöffnete Systembereich von JNA40 ist ocker markiert. Großarmaturen, die sich noch in Inspektion befanden bzw. befinden konnten, sind grün markiert. Ebenfalls grün markiert sind der Saugstutzen im Sicherheitsbehältersumpf sowie potenziell zum Ringraum hin geöffneten Armaturen (zusätzlich nummeriert).

- 2-1 Gemäß Freischaltplanung /5/ sollten vor dem Ziehen der Dichtstopfen die Normalisierung von FAK40 und die Systemtrennung JNA40/FAK40 durchgeführt werden.¹¹ Bei vollständiger und korrekter Durchführung der vorgeplanten Maßnahmen wäre mit der Druckentlastung der Dichtstopfen das Kühlmittel aus dem Lagerbecken bis zu den Armaturen JNA42 AA006 und FAK40 AA001 sowie den weiteren FAK Absperrarmaturen in die Rohrleitungen eingeströmt (unabhängig davon, dass eine derartige Vorgehensweise den Vorgaben in der BAW S 123 widersprach, siehe Bewertungsergebnis 1-4). Es hätte kein Kühlmittel in das zum damaligen Zeitpunkt noch freigeschaltete Teilsystem JNA40 und von dort aus in den Ringraum und den Sicherheitsbehälter ausfließen können (siehe Abbildung 4).

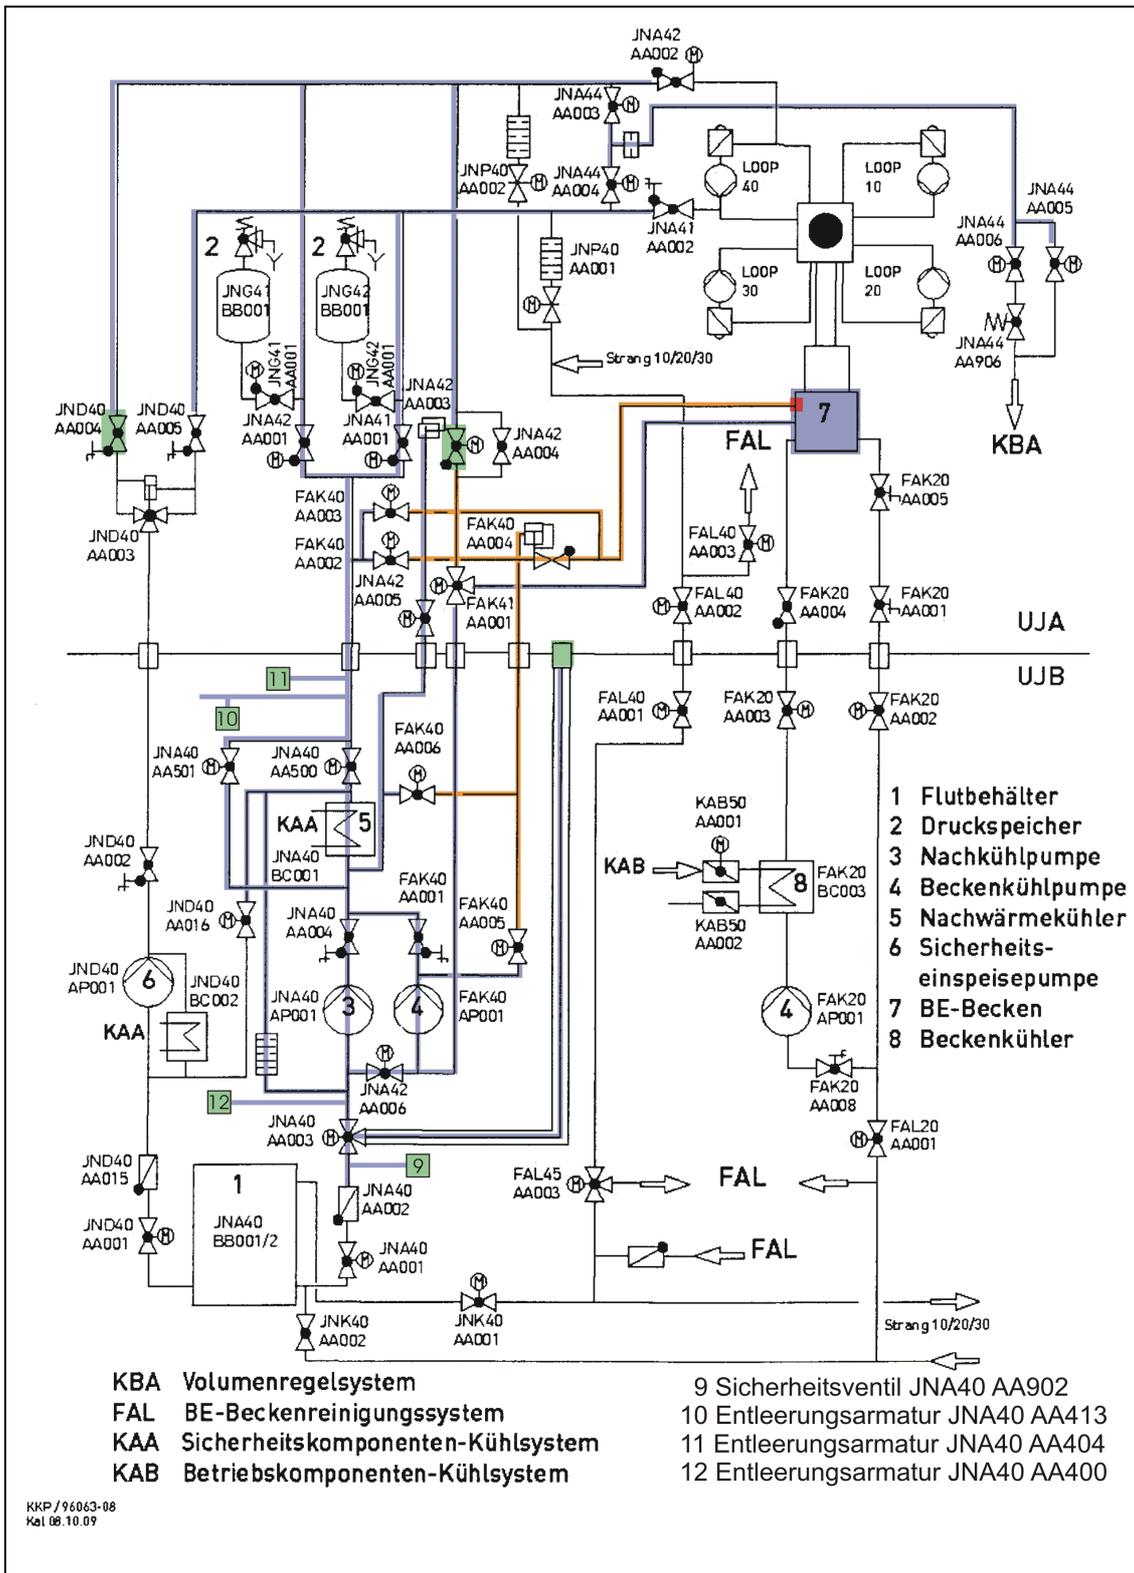
Abbildung 5: Bestehende Systemkonfiguration unmittelbar nach dem Ziehen des ersten Dichtstopfens⁵

Die – abweichend von der Planung – tatsächlich bestehende Systemkonfiguration, die sich daraus unmittelbar nach dem Ziehen des ersten Dichtstopfens ergab, ist überblicksartig in Abbildung 5 dargestellt.

- Dreiwegearmatur FAK41 AA001 in Stellung ZU vom Loop und damit geöffnet in Richtung des Lagerbeckens (gemäß /27/ plangemäß),
- Absperrarmatur JNA42 AA006 in der Stellung AUF (nicht plangemäß) und
- Dreiwegearmatur JNA40 AA003 in der Sumpfansaugeleitung in einer Zwischenstellung Richtung Reaktorgebäudesumpf (gemäß /5/ war für diese Armatur die Stellung ZU in Richtung Sicherheitsbehältersumpf definiert, gleichzeitig war sie mit einem weißen Hinweiszettel zu versehen)

Kühlmittel aus dem BE- Lagerbecken über Rohrleitungen der Systeme FAK40 und JNA40 in den Sumpf des Reaktorgebäudeinnenraums UJA abfließen. Darüber hinaus könnte gemäß /11/ über die Systementleerung JNA40 AA411 und die Entleerungen vor den Erstabsperren JNA41/42 AA401 ein Kühlmittelaustritt in das UJA erfolgt sein. Weiterhin erfolgte ein Kühlmittelaustritt in den Ringraum UJB über die zur Systembelüftung geöffnete Armatur JNA40 AA413. Ggf. könnte gemäß /11/ ein zusätzlicher Kühlmittelaustritt in den Ringraum über die Entleerungsarmaturen JNA40 AA400 und JNA40 AA404 erfolgt sein. Eine weiterer Pfad hätte bestanden, wenn zum Ereigniszeitpunkt das Sicherheitsventil JNA40 AA902 demontiert war. Gemäß Darstellung von KKP in /11/ konnte der Montagezustand zum Ereigniszeitpunkt nicht ermittelt werden.

⁵ Der Systembereich von JNA40/FAK40, in den Kühlmittel einströmen konnte, ist blau markiert. Der davon getrennte Systembereich von FAK40, der noch durch den zweiten Stopfen vom Lagerbecken getrennt war, ist ocker markiert (dabei ist vorausgesetzt, dass sich die Armaturen zur Absperrung der Rückförderleitung FAK40 BR003 (vom BE-Becken abgehende ocker markierte Leitung) in der gemäß Freischaltplanung vorgesehenen Stellung befanden). Großarmaturen, die sich noch in Inspektion befanden bzw. befinden konnten, sind grün markiert. Ebenfalls grün markiert sind der Saugstutzen im Sicherheitsbehältersumpf sowie potenziell zum Ringraum hin geöffneten Armaturen (zusätzlich nummeriert).

Infolge der sich einstellenden Wasserströmung wurde der Stopfen in die Rohrleitung gezogen. Da er mit dem Ausbauwerkzeug verbunden war, verkantete er sich in der Leitung und blieb nach ca. 45 cm stecken.

Im Folgenden wurde, gemäß /13/ nach Prüfung der Freischaltliste, die Armatur JNA42 AA006 geschlossen /2/. Das Schließen der motorbetätigten Armatur JNA42 AA006 musste gemäß /2/ von Hand vorgenommen werden, da die elektrische Betätigung der Armatur nicht möglich war. Ursache hierfür war gemäß /2/ eine Bi-Metall Auslösung im Rahmen einer zuvor durchgeführten Wartung am Schaltanlageneinschub dieser Armatur. Um 15:11 Uhr war die Armatur JNA42 AA006 gemäß /2/ in Stellung ZU, damit war das Ausströmen des Kühlmittels bis auf ggf. noch auftretende kleinere Leckagen unterbunden.⁶
