**Ermittlungsverfahren gegen Verantwortliche der EnKK wegen
unerlaubten Betriebens der Anlage KKP 2 bei der Staatsan-
waltschaft Karlsruhe**

1. Änderungsanzeige 56/04-B

2. Löschwassersystem im Reaktorsicherheitsbehälter (RSB)

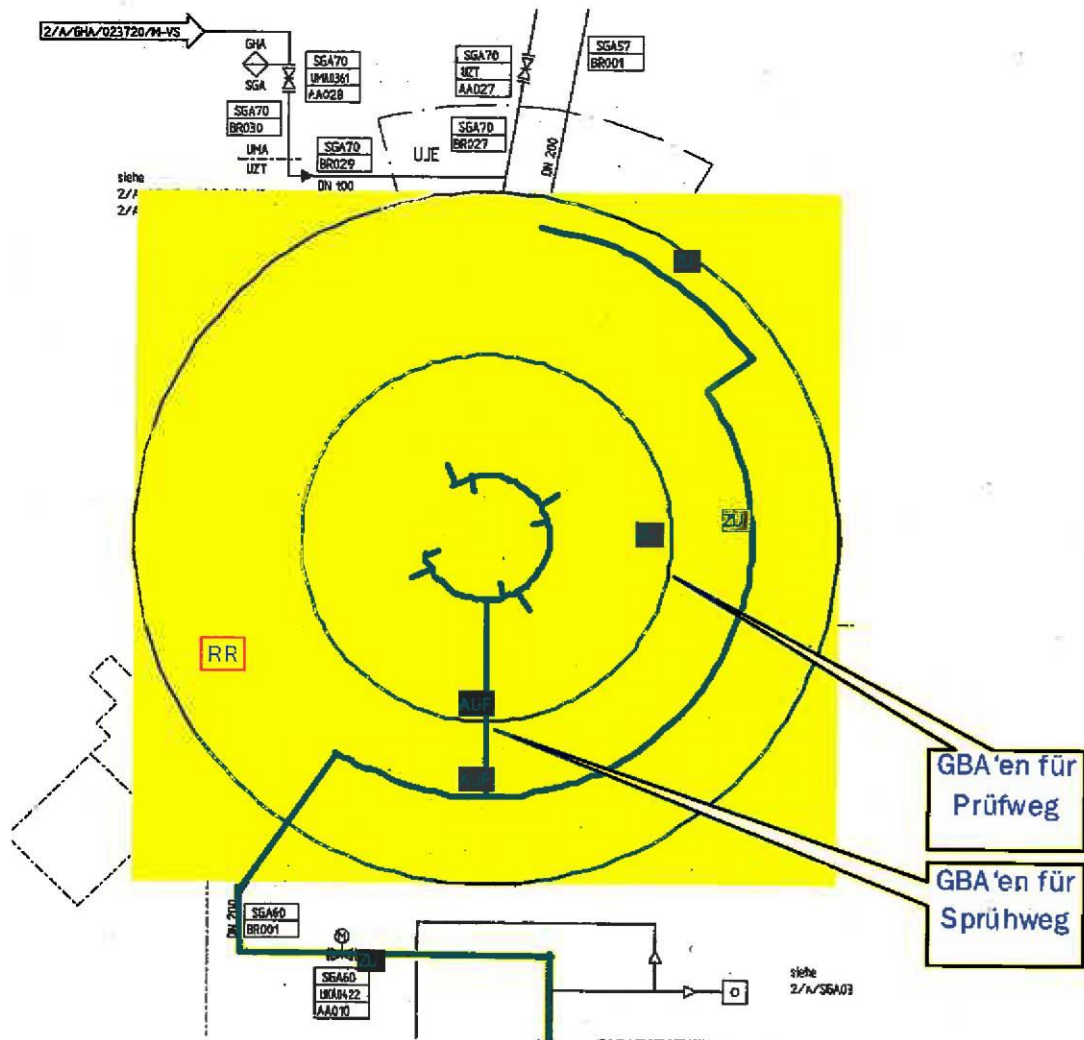
Feuerlöschsystem SGA, Schaltung Normalbetrieb:

- Einspeisemöglichkeiten von zwei Seiten
- SGA57-AA001 und SGA60-AA010 ZU (Überflutungsschutz)
- SGA60-AA002/003 AUF (Löschbereitschaft, sicheres Schließen durch Reaktorschutz)

Die Zuführung des Löschwassers erfolgt über SGA57 und SGA60. Die Leitungen verlaufen im Reaktorgebäuderingraum (RR). Im Bereich des Übergangs vom Reaktorgebäuderingraum (RR) in den Reaktorsicherheitsbehälter (RSB) kann die Löschwasserleitung durch zwei in Reihe geschaltete, motorbetätigte Armaturen, die im Normalbetrieb offen sind (sogenannte Gebäudeabschlussarmaturen), abgesperrt werden (SGA60-AA002 und AA003). An diese Ringleitung schließen sich im Reaktorgebäudeinnenraum die Sprühwasserlöschanlagen sowie die örtlichen Wandhydranten an. Die Leitungen sind in Abb. 1 grün gekennzeichnet.

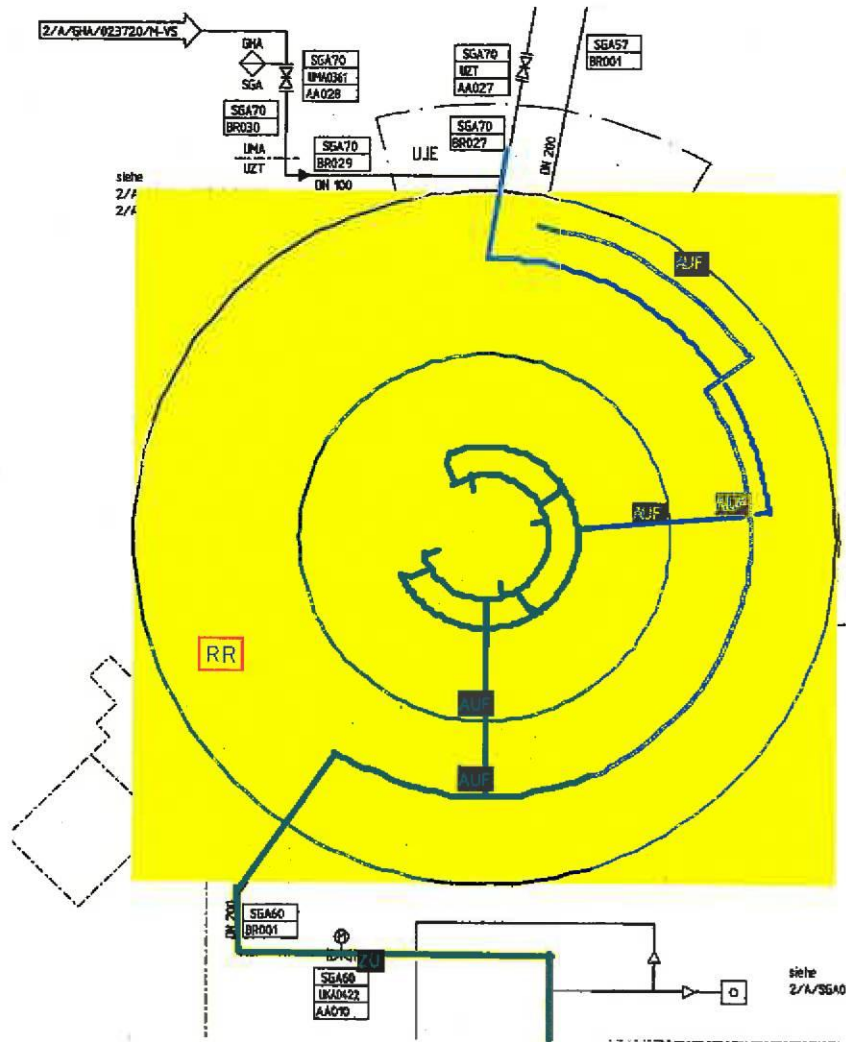
**Feuerlöschsystem SGA, Schaltung
Prüfbetrieb:**

- Einspeisung bis vor die Sprühventile
- Rückführung des Einspeisewassers über die Prüfleitung SGA70
- Damit Einspeisemenge prüfbar

In Abb. 2 ist die Prüfleitung SGA70 blau gekennzeichnet. Sie verläuft im Reaktorgebäuderingraum (RR). Im Übergang zum Reaktorsicherheitsbehälter (RSB) sind zwei in Reihe geschaltete, motorbetätigte Armaturen angebracht (Gebäudeabschlussarmaturen), durch die der RSB abgesperrt werden kann. Dabei handelt es sich um die Armaturen SGA70-AA002 und SGA70-AA001. Diese Armaturen sind im Normalbetrieb geschlossen (vgl. Abb. 1). Bei Durchführung der Prüfung werden diese Armaturen geöffnet (Abb. 2). Bei der Prüfung wird das Löschwasser über SGA60 in den Ringraum geführt und vom Ringraum über SGA70 wieder abgeführt, ohne dass die Sprühwasserlöschanlagen in Funktion gesetzt werden.

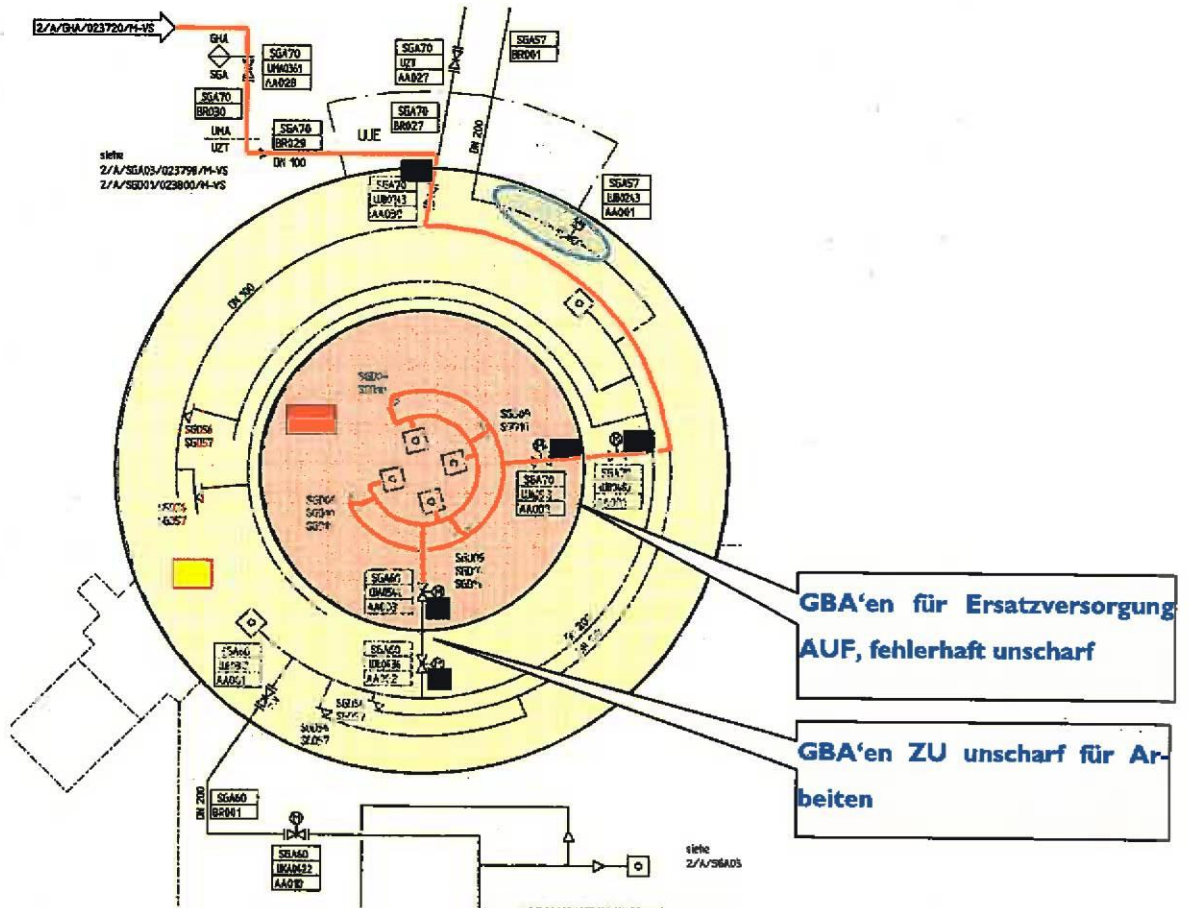
Feuerlöschsystem SGA, Schaltung Ersatzversorgung:

- Einspeisung Werkwasser
- Bereich der Arbeiter

Ein Teil der Leitung SGA57 im Reaktorgebäuderingraum (RR) und die dazugehörige Armatur waren auszutauschen. Dazu war es notwendig, diesen Abschnitt der Löschwasserversorgung außer Betrieb zu nehmen und freizuschalten. Durch die Außerbetriebnahme (Freischaltung) eines Teils der Rohrleitungen war es erforderlich, durch Ersatzmaßnahmen die Feuerlöschwasserversorgung sicherzustellen. Das Procedere Freischaltung und erforderliche Ersatzmaßnahmen war Gegenstand der Anzeige. Die Zustimmung vom 08.10.2008 erfolgte mit der Maßgabe, evtl. erforderliche Ersatzmaßnahmen beim Freischalten von Teilsystemen der Feuerlöschwasserversorgung mit dem TÜV ET abzustimmen. Diese Abstimmung erfolgte am 12.05.2009, sie wurde bestätigt durch die Stellungnahme des TÜV vom 07.08.2009.

Die Ersatzmaßnahme erfolgte durch die Einspeisung von Werkwasser über den Systemabschnitt SGA70. Dieser Abschnitt ist in Abb. 3 rot gekennzeichnet. Die Ersatzversorgung über die Spülleitung SGA70 war zur Sicherstellung der Funktionsbereitschaft der Sprühflutanlagen der Hauptmittelkühlpumpen (HKMP) und der Wandhydranten im Reaktorsicherheitsbehälter (RSB) erforderlich, weil durch die notwendigen Freischaltmaßnahmen im Bereich SGA60/57 ohne diesen Ersatz der RSB nicht mit Feuerlöschwasser hätte versorgt werden können. Die Ersatzversorgung erfolgte durch Einspeisung und Druckhaltung von Werkwasser in die Spül- und Prüfleitung SGA70 und über die geöffneten Prüfarmaturen SGA70-AA001 und SGA70-AA002 bis zu den Sprühwasserlöschanlagen und Wandhydranten im RSB. Diese beiden Gebäudeabschlussarmaturen waren während der Sicherstellung der Ersatzversorgung in Stellung AUF. Sie wurden versehentlich UNSCHARF geschaltet, richtig hätten sie SCHARF geschaltet bleiben sollen.

Die Gebäudeabschlussarmaturen SGA60-AA003 und SGA60-AA002 waren während der Sicherstellung der Ersatzversorgung in Stellung ZU, sie

waren im Rahmen der Außerbetriebnahme (Freischaltung) des o.g. Teilstückes UNSCHARF geschaltet.
