Bericht
des Ministeriums für Umwelt, Klima und Energiewirtschaft
zum meldepflichtigen Ereignis
„Nichtverfügbarkeit von zwei Notstromdieselaggregaten“
vom 5. Juni 2019
im Kernkraftwerk Philippsburg, Block 2 (KKP 2)

(Stand: 07. Juni 2019)

(Ergänzung der Punkte 5 bis 8 – Stand März 2021)

MINISTERIUM FÜR UMWELT, KLIMA UND ENERGIEWIRTSCHAFT

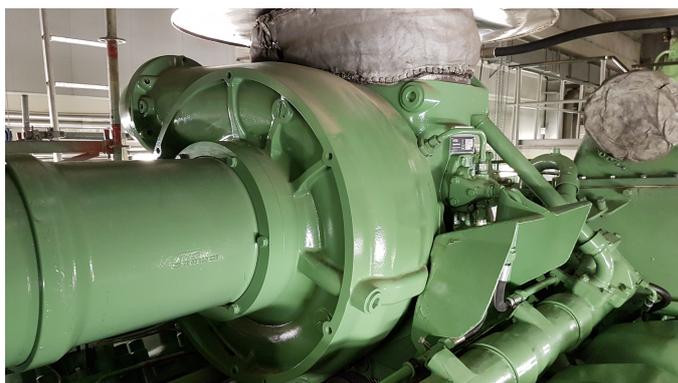
Am 10.04.2018 wurde am Abgasturbolader des Notstromdieselmotors 10 eine interne Kühlwasserleckage festgestellt. Die nachfolgenden Untersuchungen haben gezeigt, dass die Kühlwasserleckage durch einen Riss im Gehäuse des Abgasturboladers verursacht wurde, der vermutlich durch wechselnde Temperaturbeanspruchungen entstanden ist. Bezüglich der Ursache dieses Ereignisses liegt der Aufsichtsbehörde noch kein abschließender Untersuchungsbericht der Materialuntersuchung des Gehäuses vor.

Abb. 3: Beispiel Abgasturbolader
