KKP 2

**Sicherheitstechnische Bewertung des Ereignisses
„Wasserverlust aus dem Brennelementlagerbecken
(Ereignisdatum: 17.6.2010)“**

Physikerbüro Bremen

Bremen, den 11. Januar 2013

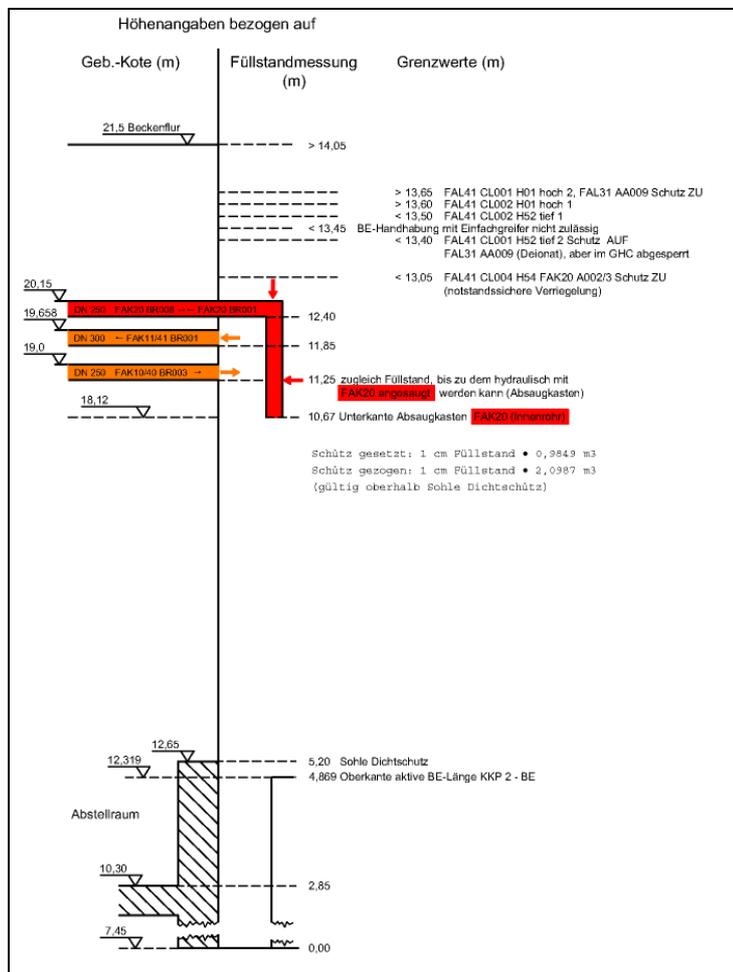
Abbildung 1: Höhenschema BE- Lagerbecken (entnommen aus /4/)

Im Rahmen der Jahresrevision 2010 waren u.a. Arbeiten an Armaturen der Redundante JN40/FAK40 des kombinierten Nuklearen Nachwärmeabfuhrsystems JN und BE- Lagerbeckenkühlsystems FAK vorgesehen. Von den Systemen JN und FAK werden gemeinsame Komponenten (z.B. Rohrleitungen und Nachwärmekühler) im Ringraum und innerhalb des Sicherheitsbehälters genutzt. Die Entnahme- und Rückspeiseleitungen FAK41 BR001 und FAK40 BR003 zum Brennelementlagerbecken (DN 300 bzw. DN 250) binden ca. 1,50 m und 2,10 m (siehe Abbildung 1) unterhalb des betrieblichen Normalniveaus in das Lagerbecken ein.
