**Maßnahmensteckbrief – Fällern umsturzgefährdeter Gehölze**

(Stand: 10/2025)

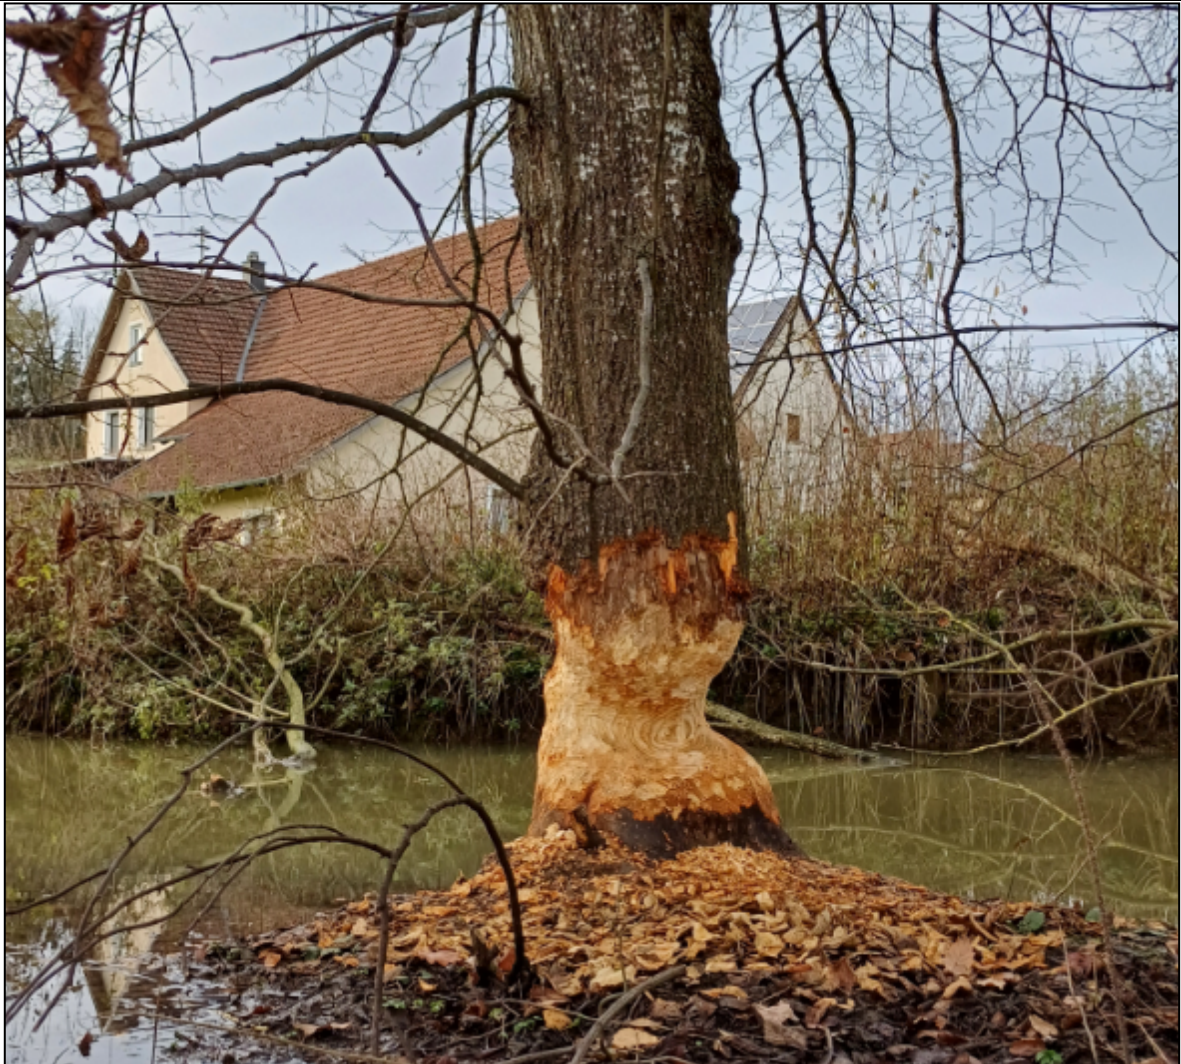
Abb. 1: Ein durch den Biber bearbeiteter Baum in der Nähe eines Wohnhauses. In diesen Fällen sollte die Verkehrssicherheit durch eine zeitnahe Entnahme wieder hergestellt werden. © Nils Reiser

| I. Zur Konfliktlösung und Prävention bei | | |
|---|---|---|
| <p>Angenagte, umsturzgefährdete Bäume werden entnommen um zu verhindern, dass diese auf Verkehrswege oder andere verkehrssicherungsrelevante Flächen/Grundstücke (bspw. Spielplätze, private Gartengrundstücke, Wohnhäuser) fallen und so die Verkehrssicherheit oder den Abfluss von Gewässern beeinträchtigen.</p> <p>Weitere Informationen:</p> <ul style="list-style-type: none"> <li>Kampaktinfo 2: Gewässerunterhaltung - Ausführungszeiten planen - rechtliche Vorgaben beachten (<a href="https://pudi.lubw.de/detailseite/-/publication/10259">https://pudi.lubw.de/detailseite/-/publication/10259</a>)</li> <li>Bauteckbrief 4: Totholzstrukturen anlegen/sichern (<a href="https://pudi.lubw.de/detailseite/-/publication/10469">https://pudi.lubw.de/detailseite/-/publication/10469</a>)</li> </ul> | | |

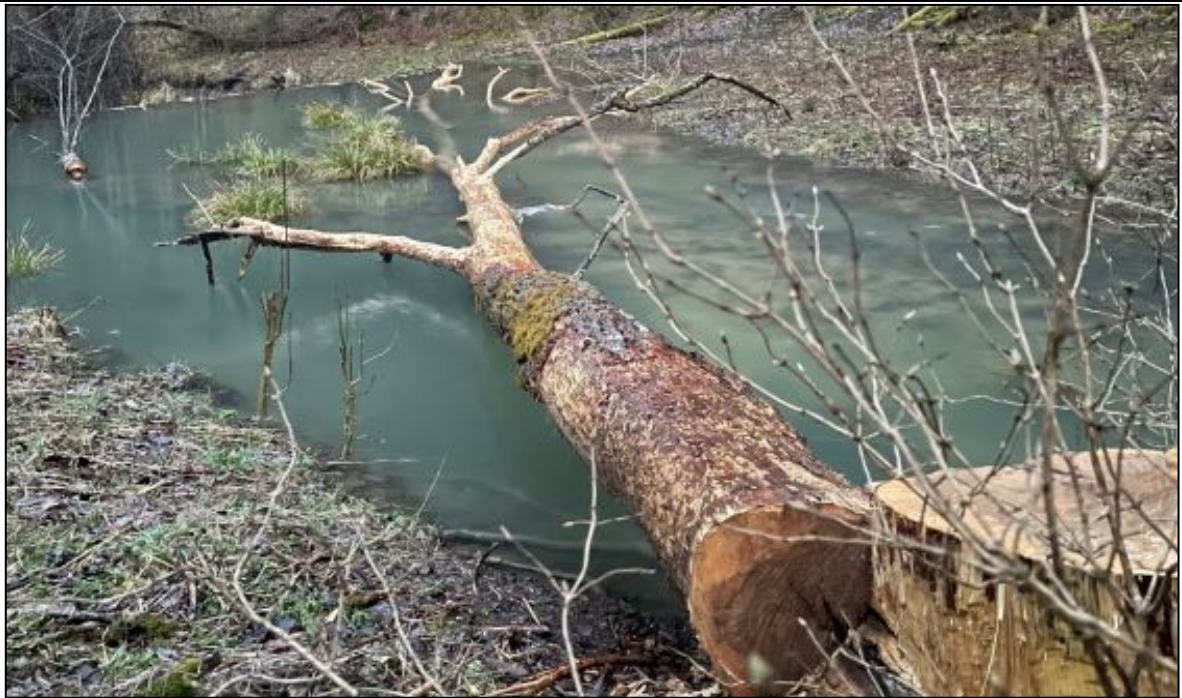
Abb. 2: Nach der Fällung nicht mehr verkehrssicherer Bäume sollten diese als Nahrung für den Biber im Revier belassen werden. Hierdurch kann die weitere Fällaktivität deutlich gesenkt werden. © Timo Wesner

- Gefällte Bäume sollten, wenn möglich, bis zum nächsten Frühjahr vor Ort belassen werden um keine weitere Fällaktivität anzuregen.
- Ist das Belassen eines ganzen Baumes nicht möglich, so ist zumindest die Baumkrone vor Ort zu belassen. Dies ermöglicht dem Biber eine Nahrungsquelle ohne neue Baumfällungen.

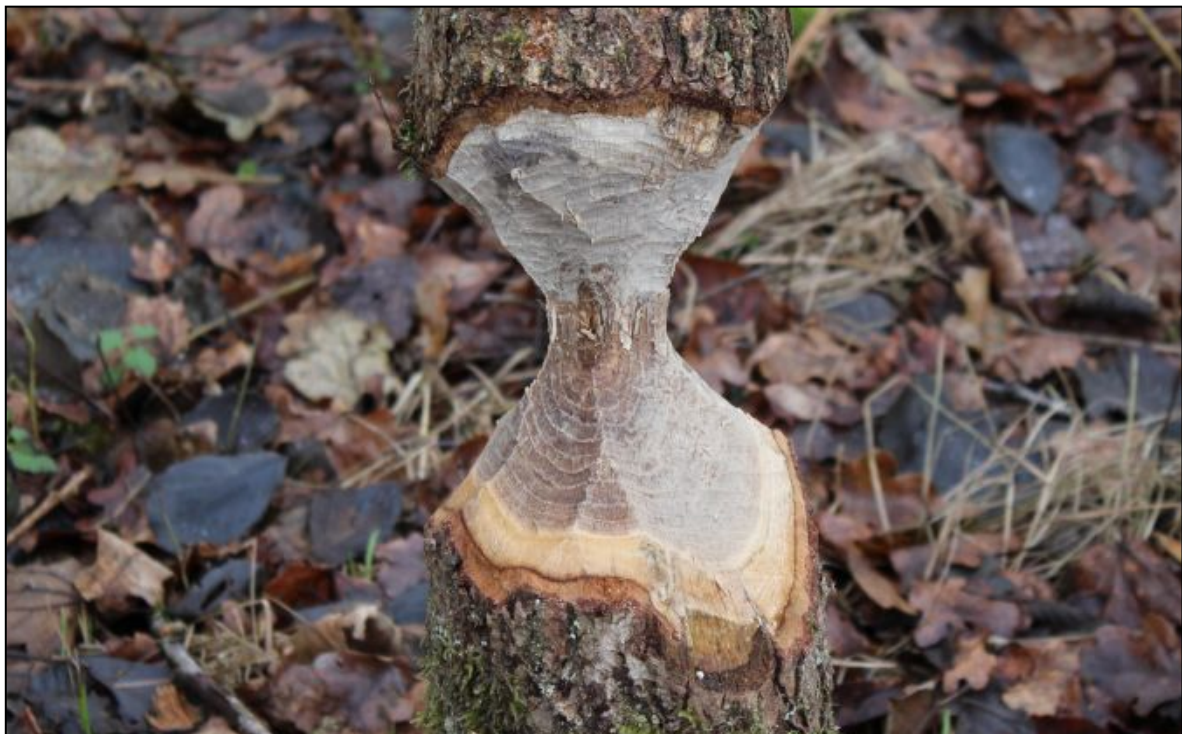
Abb. 3: Vom Biber stark benagter Baum. Solche Bäume können eine Gefahr für die Verkehrssicherheit darstellen. © Nicole Henninger
