Berichte zur aktiven Marktüberwachung 2017 und 2018
in Baden-Württemberg
im Bereich Produktsicherheit

(Stand: 20.11.2020)

MINISTERIUM FÜR UMWELT, KLIMA UND ENERGIEWIRTSCHAFT

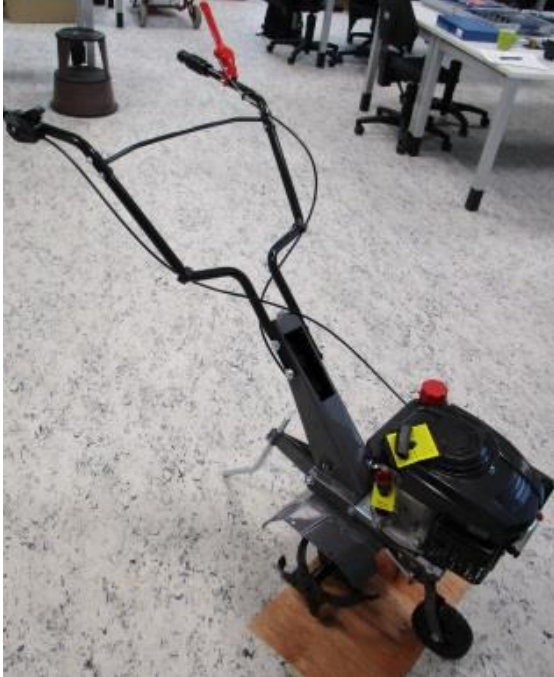
Im Fokus stand unter anderem die Produktgruppe der Benzin-Motorhacken (siehe Abbildung 1) mit einer Abgabeleistung kleiner 3 kW. Fünf Prüfmuster wurden explizit dem Handel entnommen und wurden formell als auch messtechnisch überprüft. Es wurde eine Checkliste auf Grundlage der Norm „Maschinen für die Land- und Forstwirtschaft – Einachstraktoren mit angebauter Fräse, Motorhacken, Triebradhacken – Sicherheit“ (DIN EN 709:1997+A4:2009) zusammengestellt. Außerdem wurden unterschiedliche Messen und Baumärkte in Baden-Württemberg besucht und an Motorhacken und Produkten anderer Produktsegmente die Kennzeichnung überprüft. Die gewählten Maschinen müssen mit der CE-Kennzeichnung und der Angabe des garantierten Schallleistungspegels versehen sein, damit sie unter anderem die Voraussetzungen für das Inverkehrbringen erfüllen.

ABBILDUNG 1: BEISPIEL EINER MOTOR-HACKE (QUELLE: RPT)

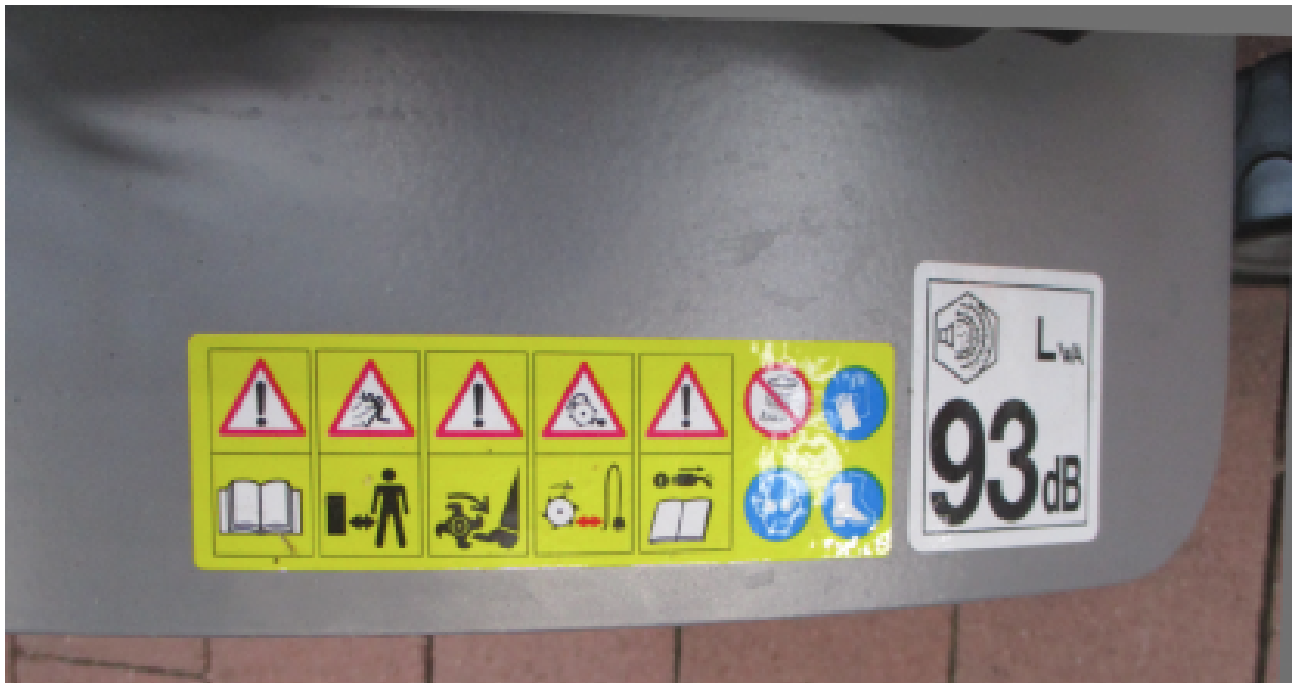
ABBILDUNG 2: BEISPIEL DES ANGEgebenEN GARANTIERTEN SCHALLEISTUNGSPEGELS EINER BENZIN-MOTORHACKE (QUELLE: RPT)

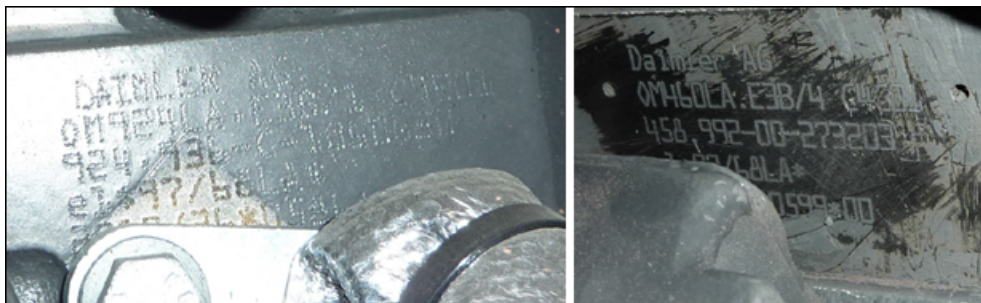
Bei Kompressionszündungsmotoren in großen Baumaschinen ist das Auffinden der Motorkennzeichnung oft schwierig. Die Kennzeichnungen waren auch teilweise überlackiert (Abbildung 5). Beanstandungen gab es zu Kompressionszündungsmotoren 2017 keine.

ABBILDUNG 5: SCHWER LESBARE UND TEILWEISE VERDECKTE KENNZEICHNUNGEN (QUELLE: RPT)

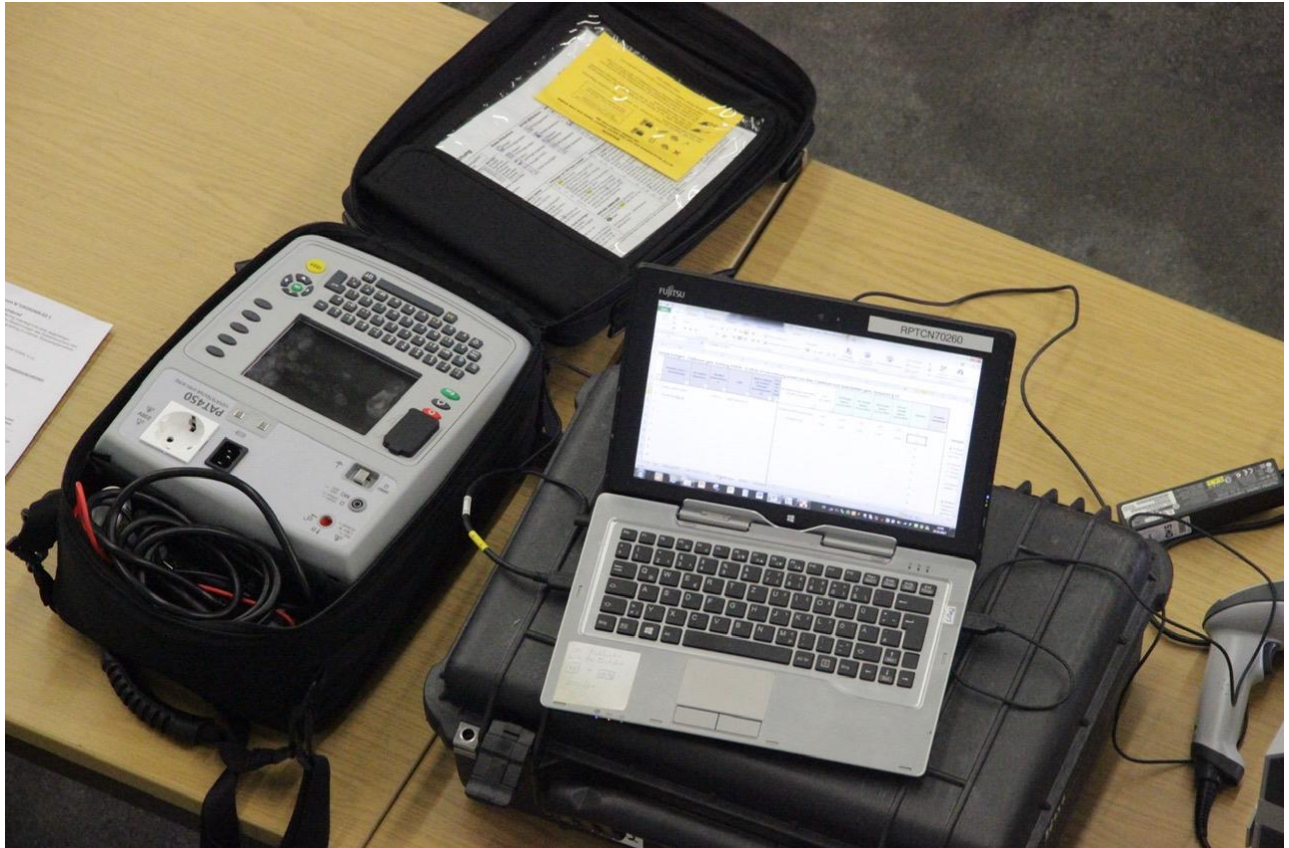
Vor Ort wurden dann direkt über die Einfuhrfähigkeit von Produkten entschieden. Dazu wurden im Einzelfall orientierende Messungen durchgeführt. Dem RPT stand hierfür ein Elektrotester zur Verfügung (siehe *Abbildung 9: MESSGERÄT UND MOBILER PC (QUELLE: RPT)*)

ABBILDUNG 9: MESSGERÄT UND MOBILER PC (QUELLE: RPT)

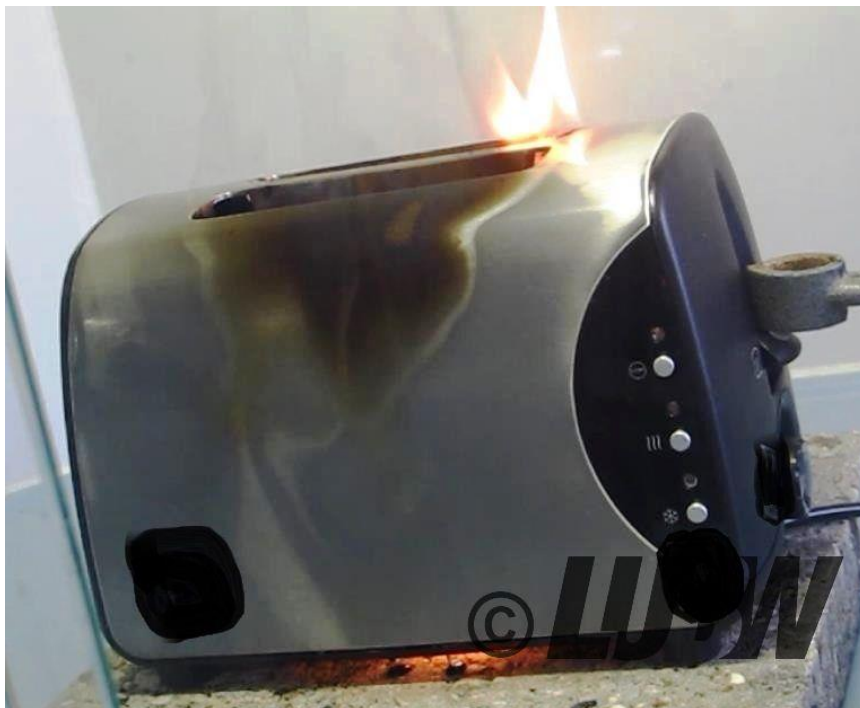
Ein Toaster brannte während der Prüfung „Unsachgemäßer Betrieb“ weiter und musste gelöscht werden.

ABBILDUNG 11: BRENNENDER TOASTER (QUELLE: LUBW)
